# Diagnosticos ataskaita

## 2020 OPEL CROSSLAND X Turbo Edition

„Longo“ atliktos išsamios diagnostikos metu, 7 defektai buvo nustatyti transporto priemonėje.

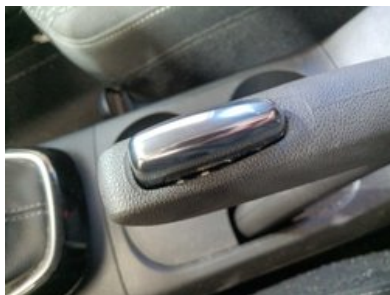
- ✓ **1. Vidus:** Pavarų Svirtis Apsauga ir Pavarų Svirtis Rankena - Būklė

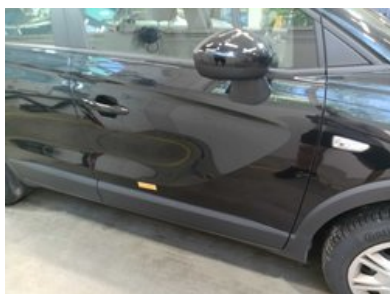
- ✓ **1. Šonas:** Kairė ir Dešinė Pusė - Matomi Pažeidimai ir Įbrėžimai

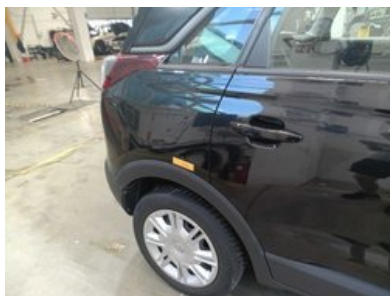
- ✓ **2. Šonas:** Kairė ir Dešinė Pusė - Matomi Pažeidimai ir Įbrėžimai

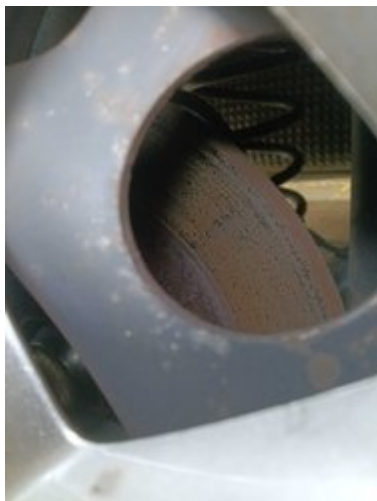
### ✓ 1. STABDŽIAI: Galiniai Stabdžių Diskai

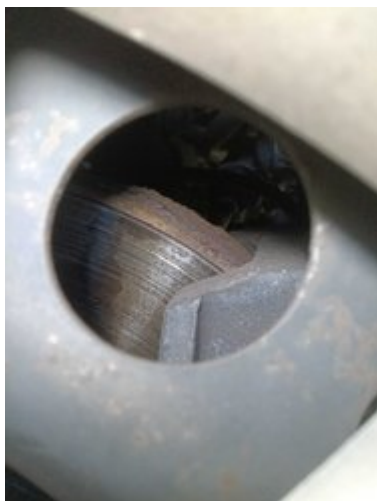
### ✓ 2. STABDŽIAI: Priekiniai Stabdžių Diskai Abu

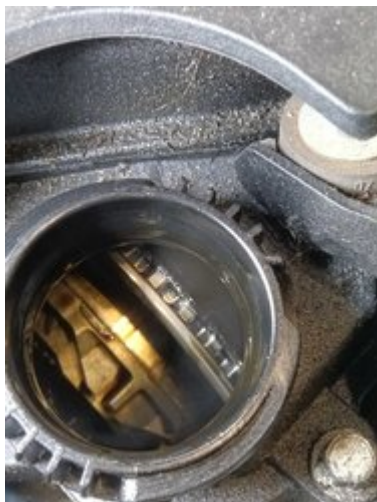
### ✓ 3. VARIKLIS: Paskirstymo diržas

- ✓ 1. Pasukamojo Veleno Pavaros Diržas
- ✓ 2. Variklio Alyvos ir Filtro Keitimas
