# Diagnosticos ataskaita

## 2014 TOYOTA AURIS Aspiration

### Nustatytos būklės santrauka

„Longo“ atliktos išsamios diagnostikos metu užfiksuota 14 pastabų dėl automobilio būklės.

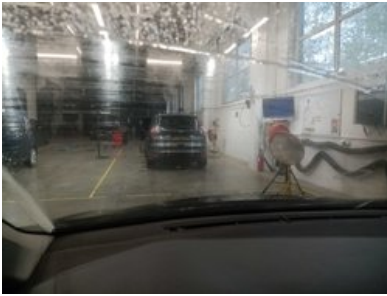
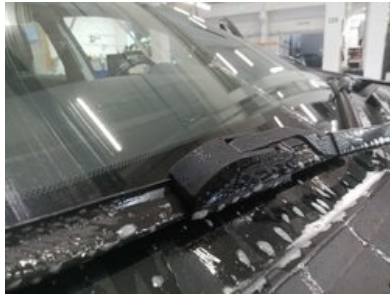
- ✓ **1. Priekis:** Langų Valytuvų Guma ir Rankena (Priekiniai ir Galiniai) - Būklė

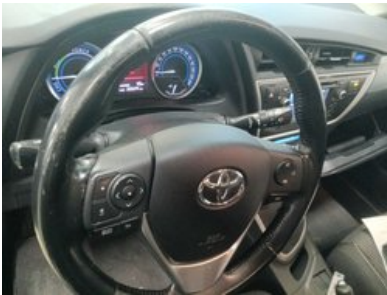
- ✓ **2. Priekis:** Vairas - Būklė

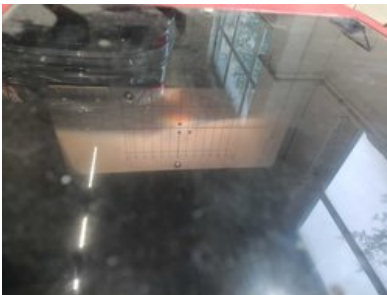
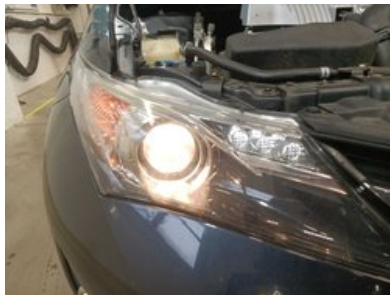
- ✓ **1. Žibintai:** Lemputės

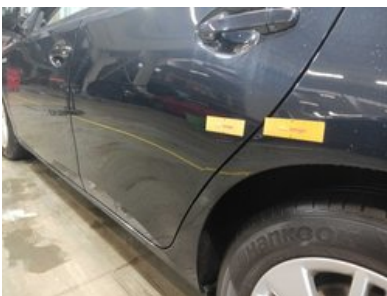
- ✓ **2. Kita:** Papildomi Poliravimo Darbai

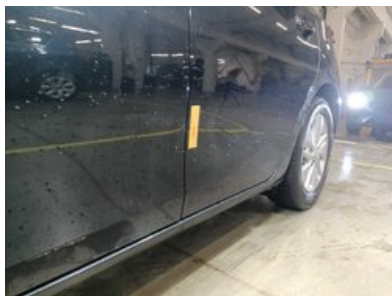
- ✓ **3. Šonas:** Kairė ir Dešinė Pusė - Matomi Pažeidimai ir Įbrėžimai

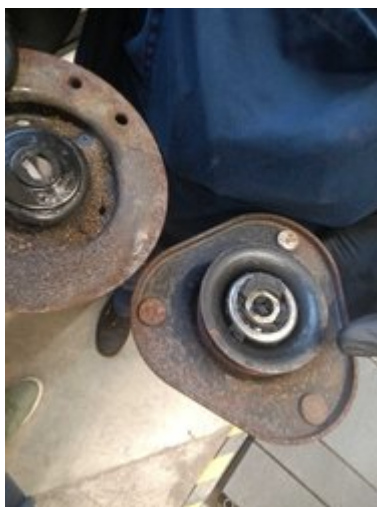
- ✓ **1. PAKABA:** Amortizatoriaus statramščio viršutinis tvirtinimas (abu)

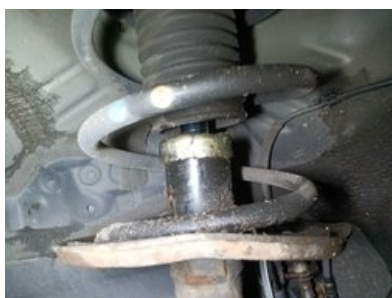
- ✓ **2. PAKABA:** Amortizatoriai (Pora)

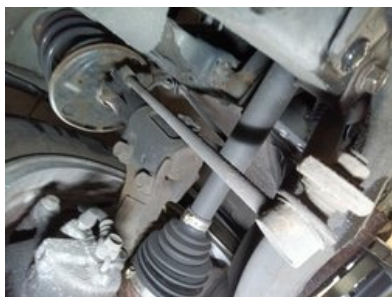
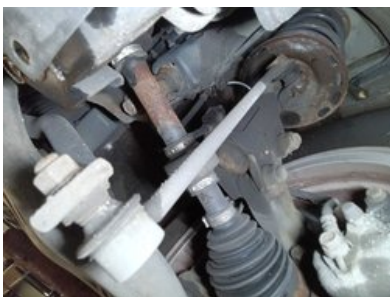
✓ **3. PAKABA:** Stabilizatorius

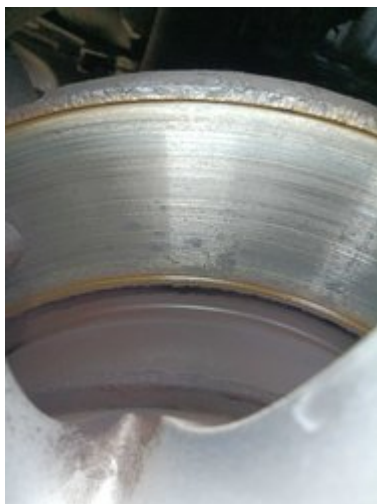
✓ **4. STABDŽIAI:** Galiniai Stabdžių Diskai

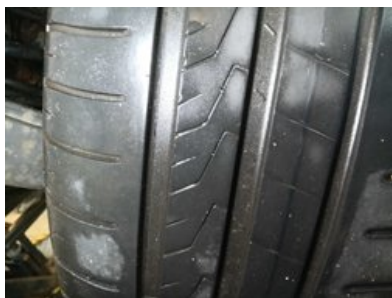
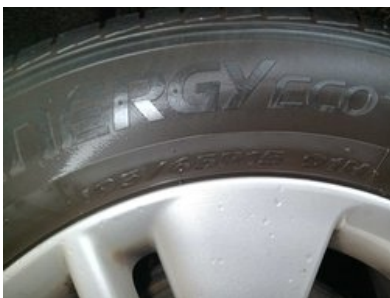
✓ **5. KITA:** Pakeisti Padangas

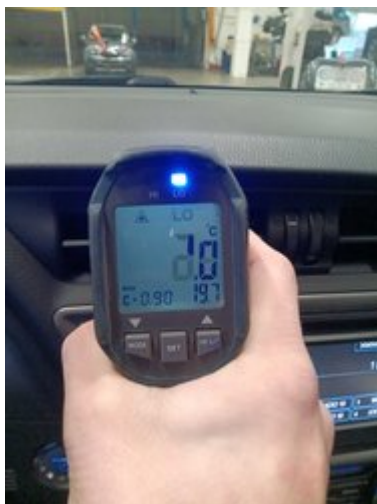
### ✓ 4. Oro Kondicionavimo Matavimas
