# Diagnosticos ataskaita

## 2019 OPEL ASTRA Business+

„Longo“ atliktos išsamios diagnostikos metu, 8 defektai buvo nustatyti transporto priemonėje.

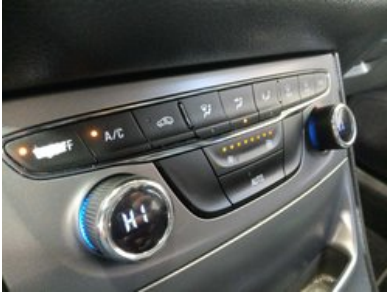
### ✓ 1. Operacija: Šildymo Sistema - Veikimas

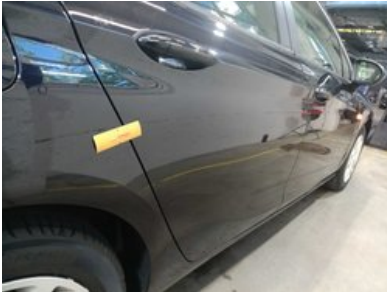
### ✓ 1. Šonas: Kairė ir Dešinė Pusė - Matomi Pažeidimai ir Įbrėžimai

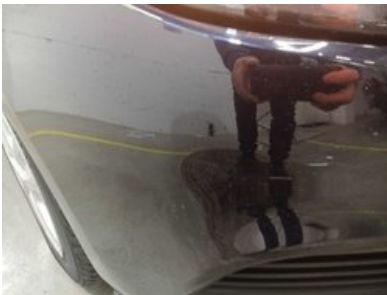
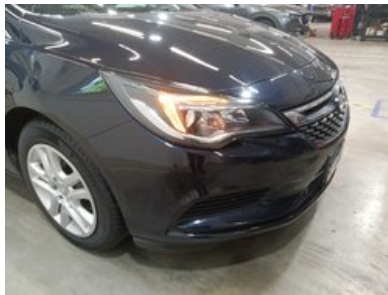
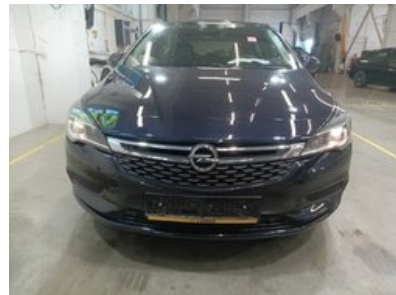
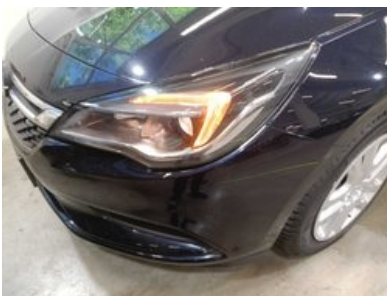
### ✓ 2. Priekis: Priekinis Buferis - Būklė ir Lygiavimas

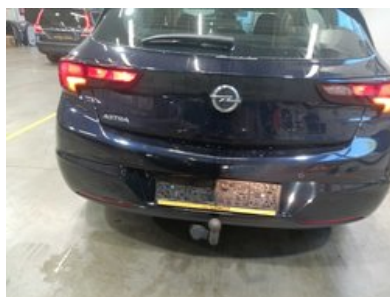
- ✓ **4. Galas:** Galinis bamperis - Būklė ir centravimas
