# Diagnosticos ataskaita

## 2018 VOLVO XC60 Inscription

„Longo“ atliktos išsamios diagnostikos metu, 6 defektai buvo nustatyti transporto priemonėje.

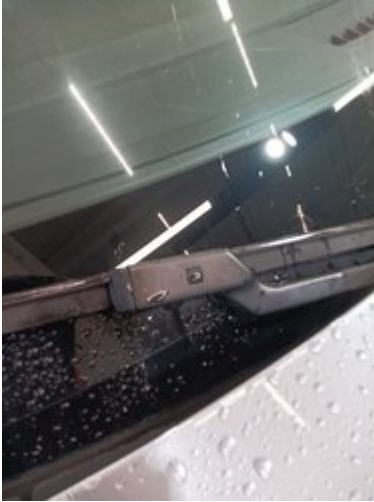
- ✓ **1. Priekis:** Langų Valytuvų Guma ir Rankena (Priekiniai ir Galiniai) - Būklė

- ✓ 1. Pakeisti Galinį Valytuvą (Mechaniškai)
- ✓ 2. Pakeisti Priekinį Valytuvą (Mechaninis)
- ✓ 3. Variklio Alyvos ir Filtro Keitimas
- ✓ 4. Pakabos Apatinė Svirtis (Abi)

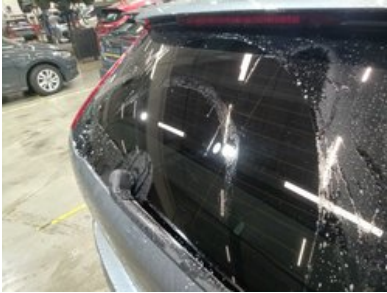
- ✓ **2. Priekis:** Langų Valytuvų Guma ir Rankena (Priekiniai ir Galiniai) - Būklė

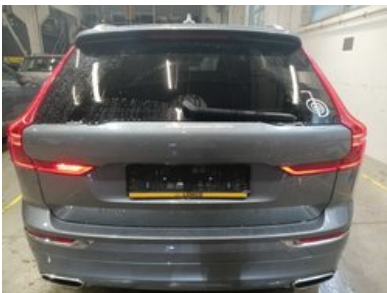
- ✓ **1. Galas:** Bagažinė - Regimi pažeidimai

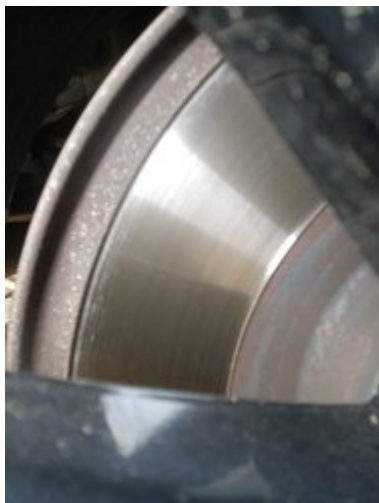
### ✓ 1. **STABDŽIAI:** Galiniai Stabdžių Diskai

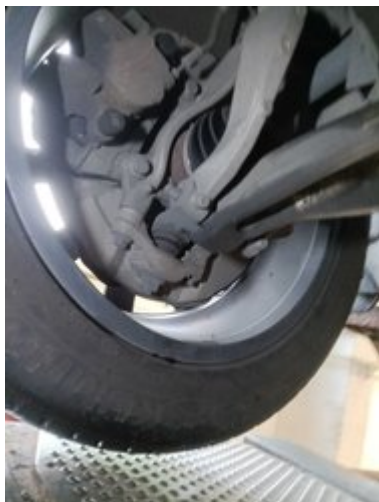
### ✓ 3. **PAKABA:** Pakabos Apatinė Svirtis Abi
