# Diagnosticos ataskaita

## 2023 HYUNDAI TUCSON Comfort

### Diagnosticos informacija

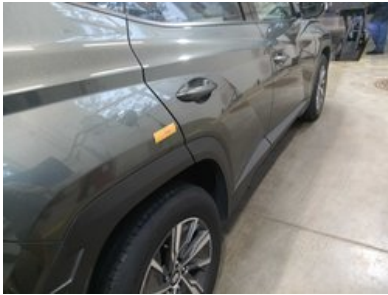
- ✓ **1. Šonas:** Kairė ir Dešinė Pusė - Matomi Pažeidimai ir Įbrėžimai

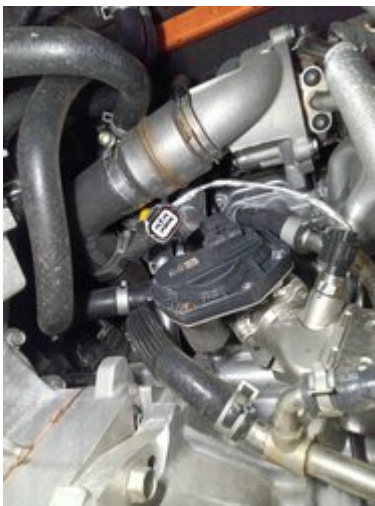
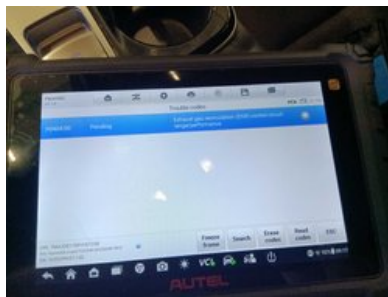
- ✓ **1. KITA:** Variklio Alyvos ir Filtro Keitimas
- ✓ **2. IŠMETIMO SISTEMA:** Išmetimo Dujų Recirkuliacijos (EGR) Vožtuvas

- ✓ 1. Išmetamųjų Dujų Recirkuliacijos (EGR) Vožtuvas
- ✓ 2. Variklio Alyvos ir Filtro Keitimas

- 1. Quartz Ineo Xtra EC6 0W20 208L 4.8L
- 2. Alyvos Filtras (263502M100)
- 3. EGR Vožtuvas (GTV856)
