# Diagnosticos ataskaita

## 2022 TOYOTA C-HR Style Plus

### Diagnosticos informacija

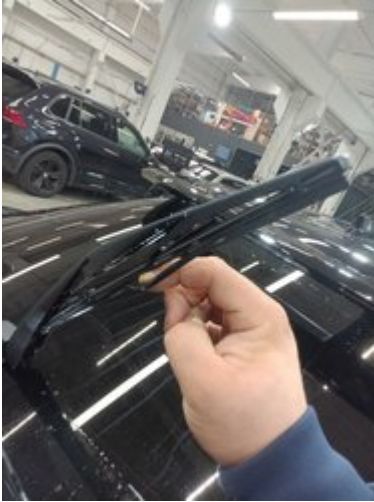
- ✓ **1. Priekis:** Langų Valytuvų Guma ir Rankena (Priekiniai ir Galiniai) - Būklė

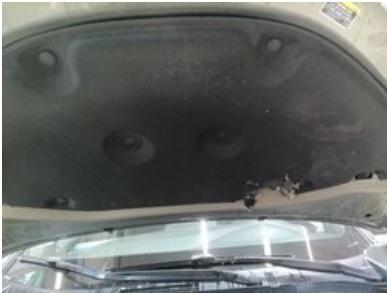
- ✓ **1. Priekis:** Gaubto Garso Izoliacija - Būklė

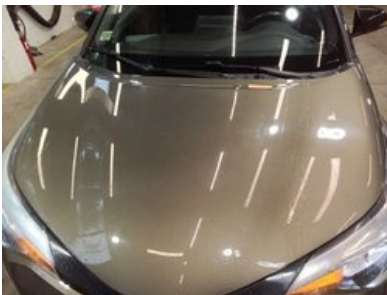
- 
- ✓ **2. Priekis:** Gaubtas - Matomi Pažeidimai

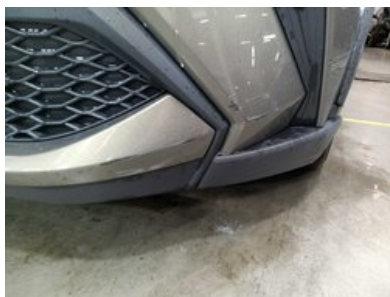
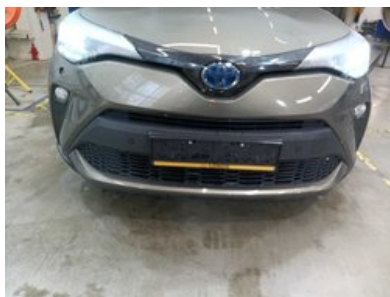
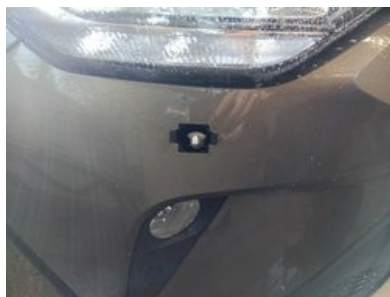
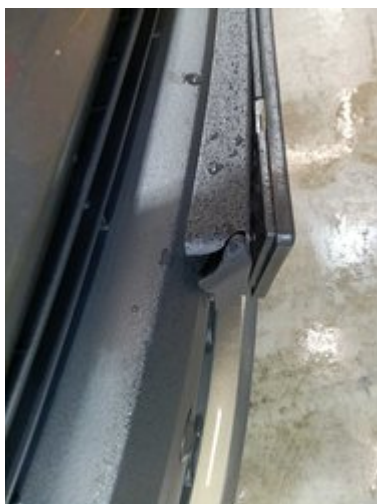
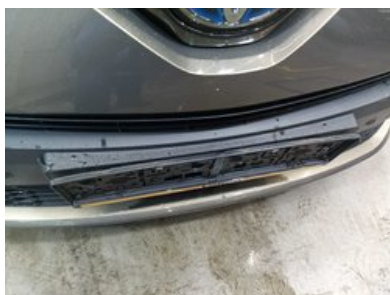
✓ **3. Priekis:** Priekinis Buferis - Būklė ir Lygiavimas

- ✓ 1. Dažyti Priekinį Bamberį
- ✓ 2. Dažyti Duris

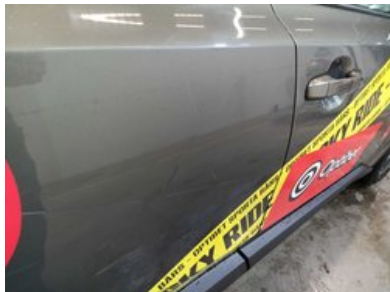
✓ **4. Šonas:** Kairė ir Dešinė Pusė - Matomi Pažeidimai ir Įbrėžimai

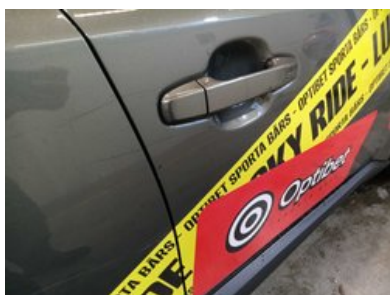
✓ **5. Šonas:** Kairė ir Dešinė Pusė - Matomi Pažeidimai ir Įbrėžimai

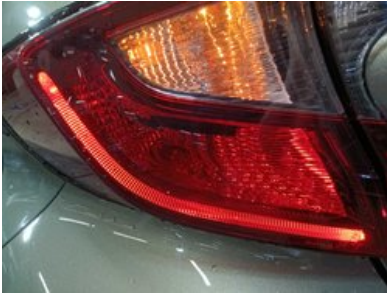
✓ **6. Žibintai:** Lemputės

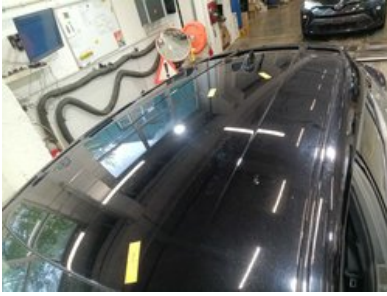
✓ **7. Kita:** Stogas - Regimi pažeidimai (pvz., kruša)

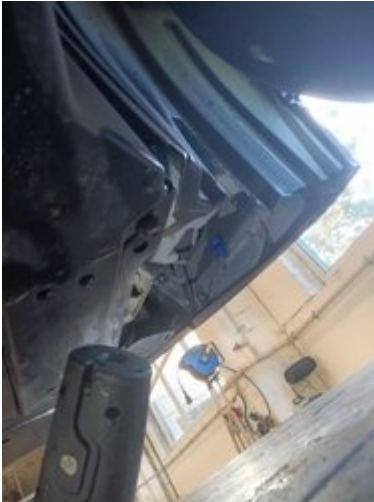
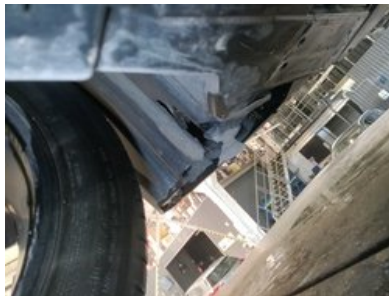
✓ **1. KĖBULAS - PRIEKINĖ SEKCIJA:** Sugadinimas

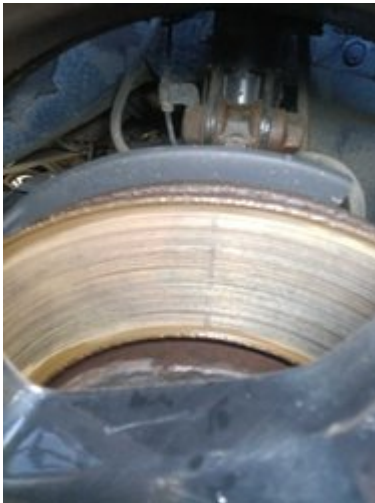
### ✓ 3. STABDŽIAI: Priekiniai Stabdžių Diskai Abu
