Diagnostikos ataskaita

2024 HYUNDAI TUCSON Comfort Smart

Nustatytų defektų santrauka

„Longo“ atliktos išsamios diagnostikos metu, 6 defektai buvo nustatyti transporto priemonėje.

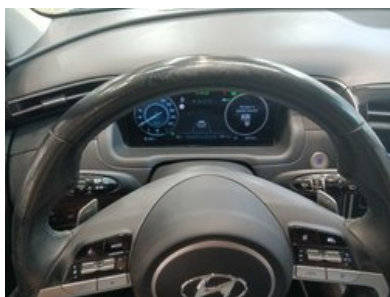
✔ 1. Priekis: Vairas - Būklė

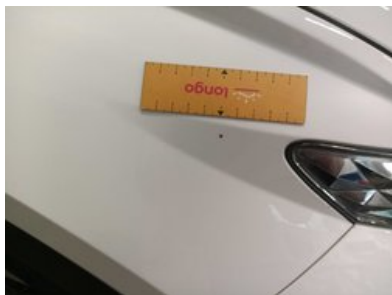
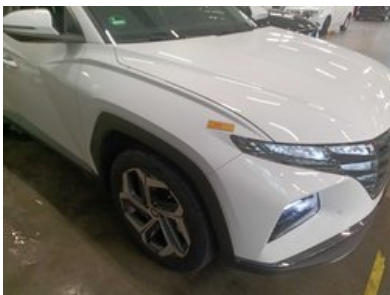
- ✔ **1. Šonas:** Kairė ir Dešinė Pusė - Matomi Pažeidimai ir Įbrėžimai

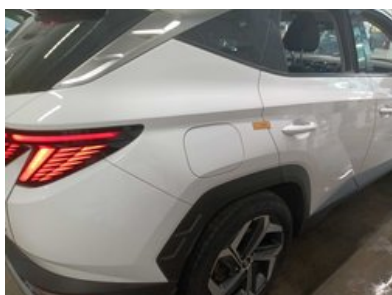
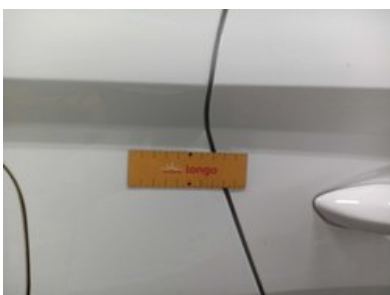
- ✔ **2. Šonas:** Kairė ir Dešinė Pusė - Matomi Pažeidimai ir Įbrėžimai

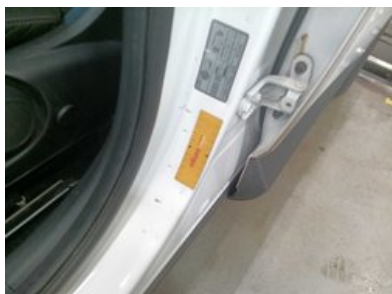
- ✔ **3. Šonas:** Kairė ir Dešinė Pusė - Matomi Pažeidimai ir Įbrėžimai

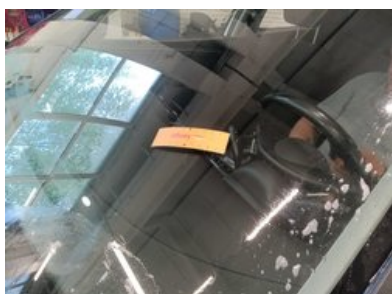
- ✔ **4. Priekis:** Priekinio stiklo vientisumas - Be TA neleidžiančių pažeidimų
