# Diagnosticos ataskaita

## 2021 TOYOTA C-HR Active

| VIN kodas: NMTK33BX80R116909 | Kuro sąnaudos: 3.80 l/100km |

„Longo“ atliktos išsamios diagnostikos metu, 21 defektai buvo nustatyti transporto priemonėje.

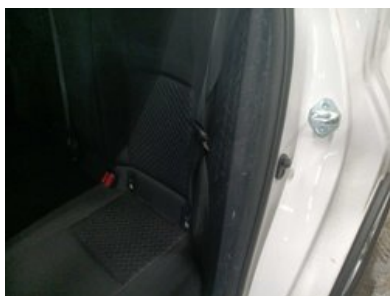
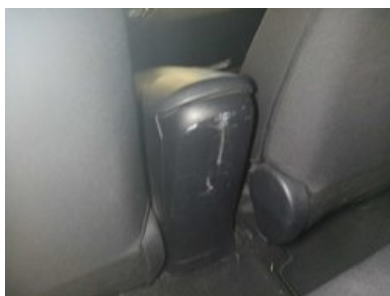
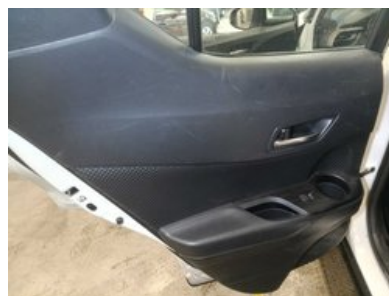
✓ 1. Durys: Apdailos detalės - Būklė

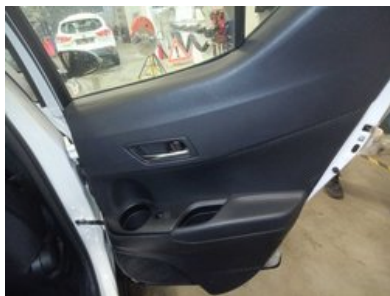
✓ **2. Durys:** Apdailos detalės - Būklė

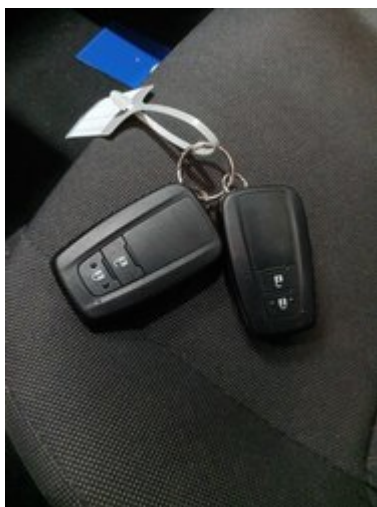
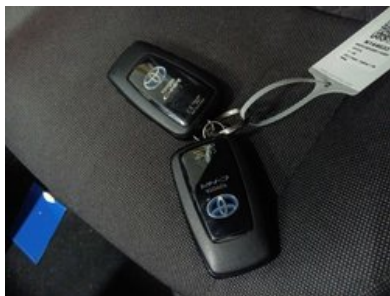
✓ **3. Vidus:** Aksesuarai - Veikimas ir Būklė

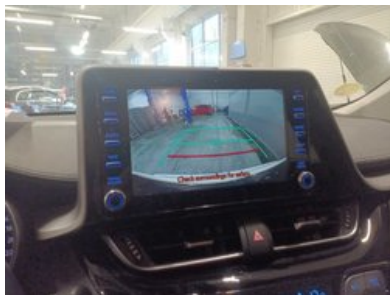
✓ **4. Vidus:** Aksesuarai - Veikimas ir Būklė

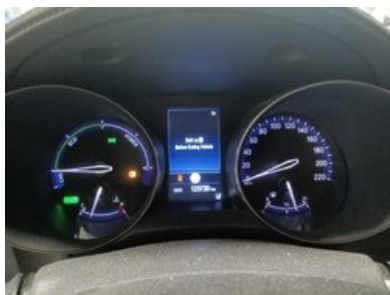
✓ **5. Vidus:** Aksesuarai - Veikimas ir Būklė

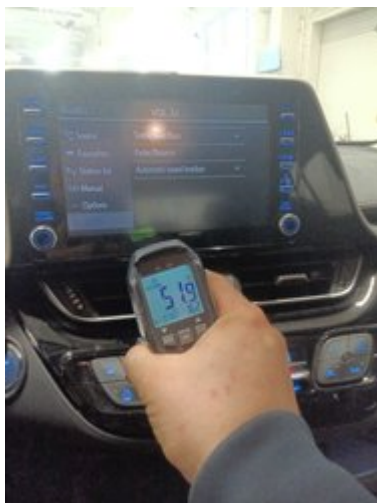
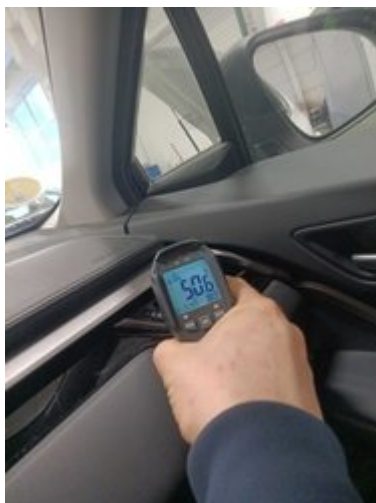
✔ **6. Vidus:** Aksesuarai - Veikimas ir Būklė

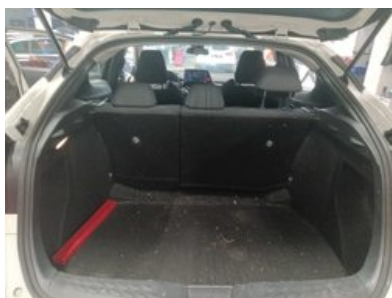
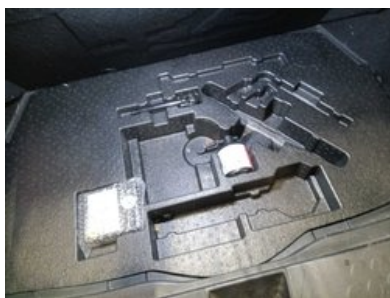
✔ **7. Vidus:** Aksesuarai - Veikimas ir Būklė

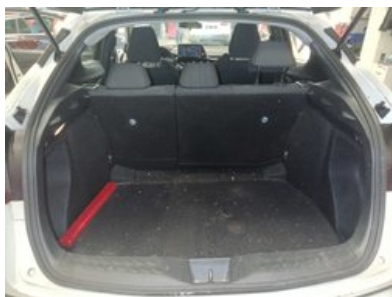
✔ **8. Vidus:** Bagažo lentyna - Veikimas ir būklē

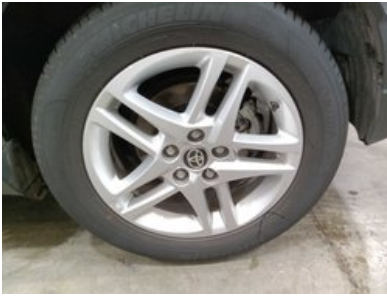
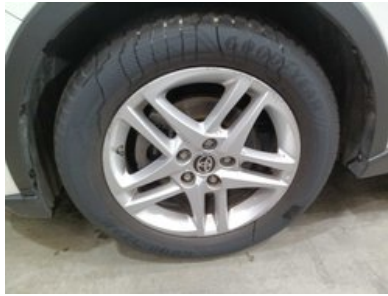
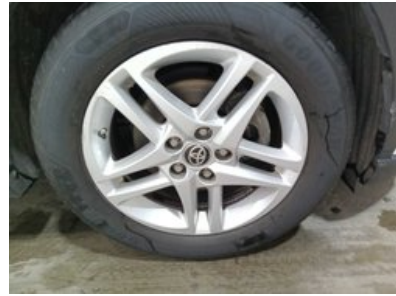
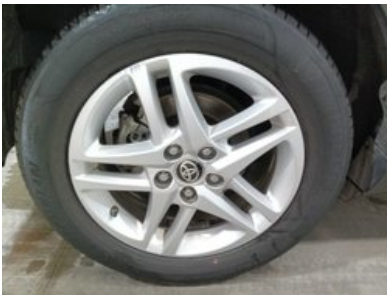
### ✓ 1. Šonas: Ratai - Būklė

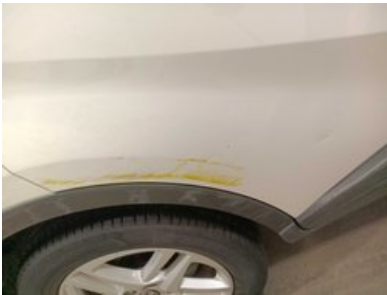
### ✓ 2. Šonas: Kairė ir Dešinė Pusė - Matomi Pažeidimai ir Įbrėžimai

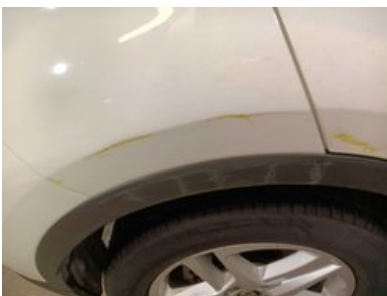
### ✓ 3. Šonas: Kairė ir Dešinė Pusė - Matomi Pažeidimai ir Įbrėžimai

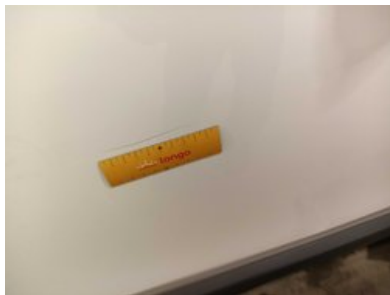
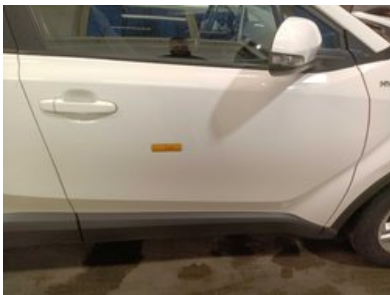
✓ **4. Šonas:** Kairė ir Dešinė Pusė - Matomi Pažeidimai ir Įbrėžimai

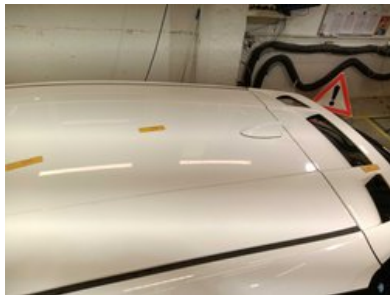
✓ **5. Kita:** Stogas - Regimi pažeidimai (pvz., kruša)

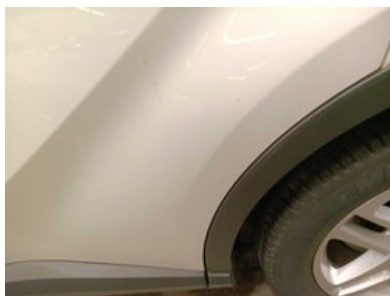
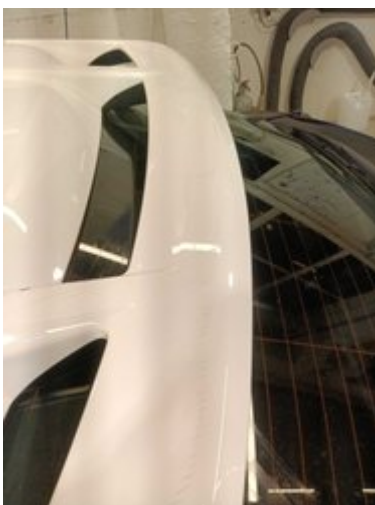
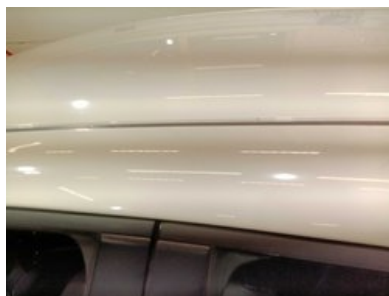
✓ **6. Kita:** Papildomi Poliravimo Darbai

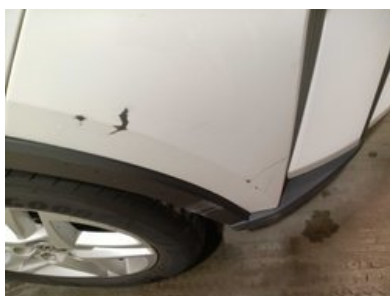
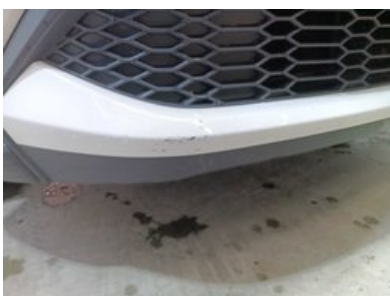
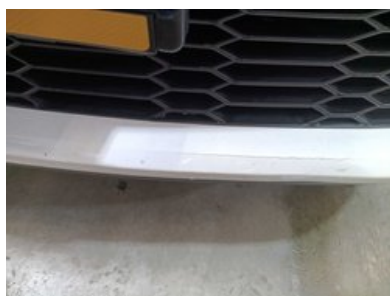
✓ **7. Priekis:** Priekinis Buferis - Būklė ir Lygiavimas

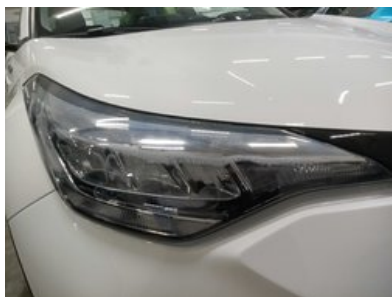
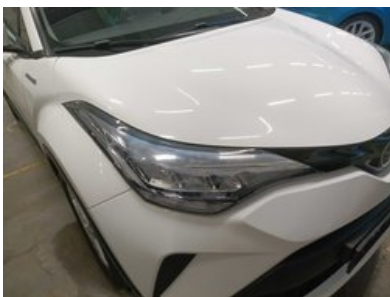
- ✓ **8. Žibintai:** Priekiniai Žibintai (Miesto, Įprasti, Pilni Žibintai, Rūko, Posūkių) - Pagrindinis Veikimas, Pažeidimai ir Spalva

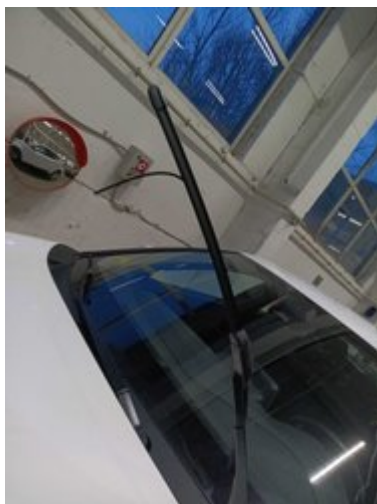
- ✓ **1. KITA:** Įkrauti Akumuliatorių
- ✓ **2. KITA:** Variklio Alyvos ir Filtro Keitimas
- ✓ **3. KĖBULAS - PRIEKINĖ SEKCIJA:** Priekiniai Valytuvai

- ✓ 1. Priekiniai Valytuvai
- ✓ 2. Variklio Alyvos ir Filtro Keitimas
- ✓ 3. Įkrauti Akumuliatorių

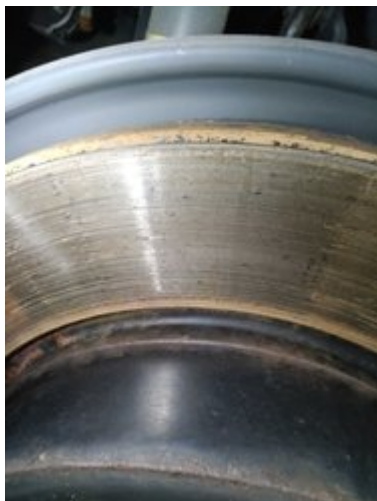
- ✓ **4. STABDŽIAI:** Galiniai Stabdžių Diskai (Abu)

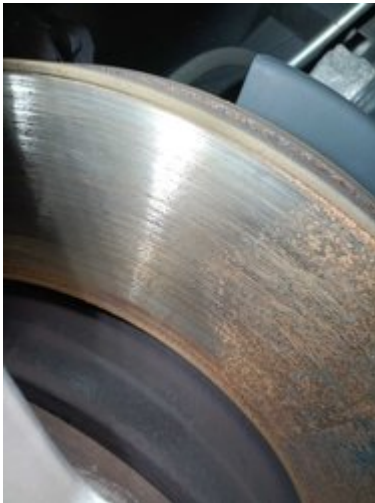
## ✓ 5. STABDŽIAI: Priekiniai Stabdžių Diskai Abu
