# Diagnostikos ataskaita

## 2019 CITROEN C3 Feel

### Diagnostikos informacija

„Longo“ atliktos išsamios diagnostikos metu, 10 defektai buvo nustatyti transporto priemonėje.

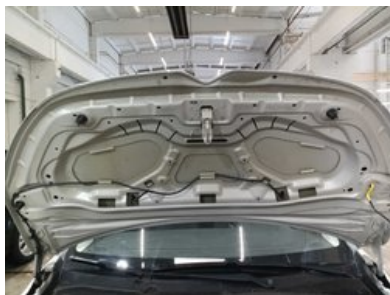
- ✔ **1. Priekis:** Gaubto Garso Izoliacija - Būklė

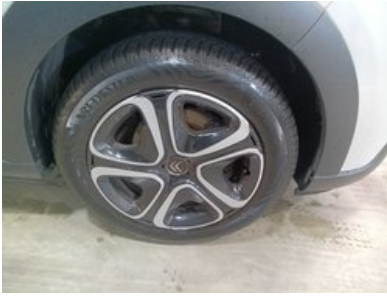
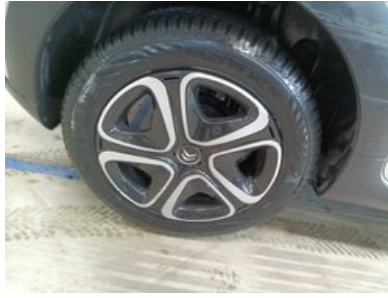
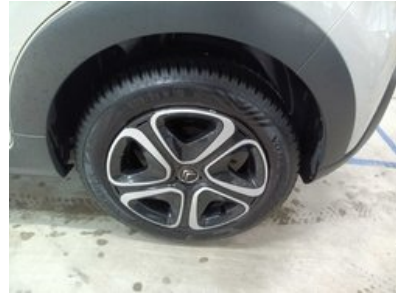
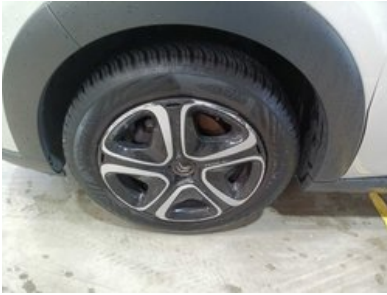
✓ **2. Šonas:** Ratai - Būklė

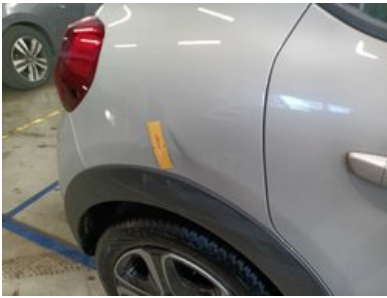
✓ **3. Šonas:** Kairė ir Dešinė Pusė - Matomi Pažeidimai ir Įbrėžimai

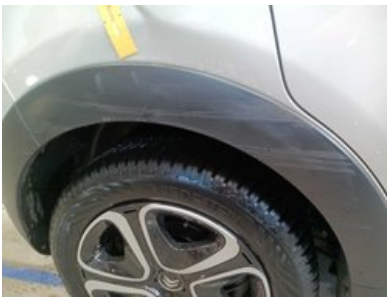
✓ **4. Šonas:** Kairė ir Dešinė Pusė - Matomi Pažeidimai ir Įbrėžimai

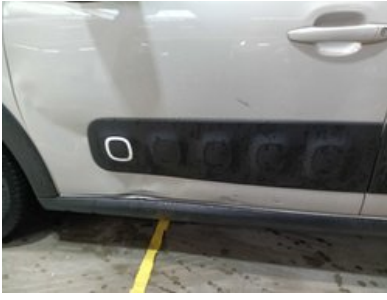
✓ **5. Šonas:** Kairė ir Dešinė Pusė - Matomi Pažeidimai ir Įbrėžimai

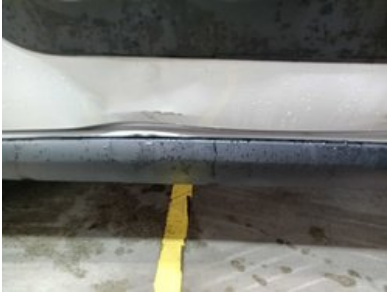
✓ **6. Šonas:** Kairė ir Dešinė Pusė - Matomi Pažeidimai ir Įbrėžimai

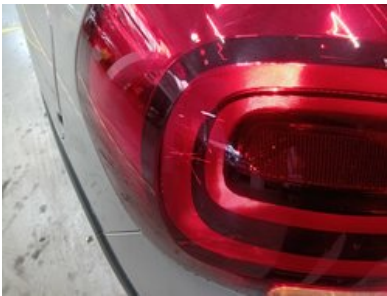
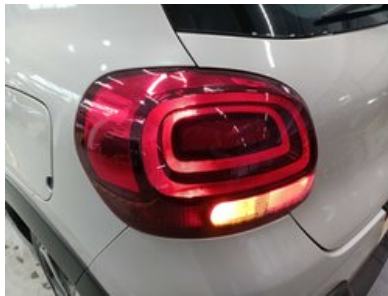
✓ **7. Žibintai:** Galiniai žibintai (Stabdžių, rūko, posūkių) - Pagrindinis veikimas, pažeidimai ir spalva

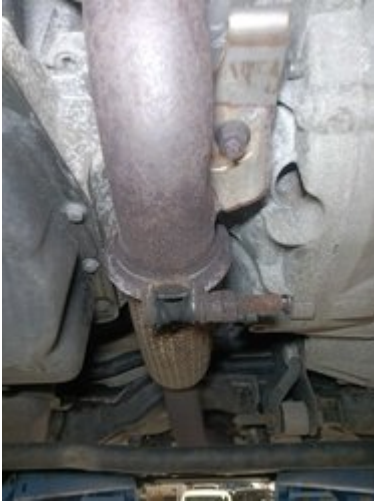
- ✓ **1. IŠMETIMO SISTEMA:** Išmetimo Jungtis

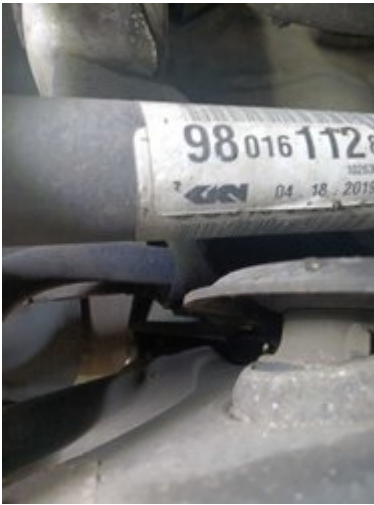
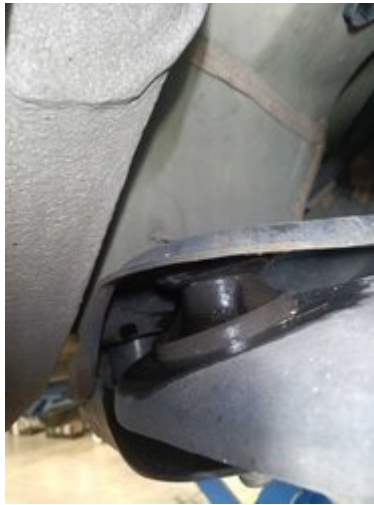
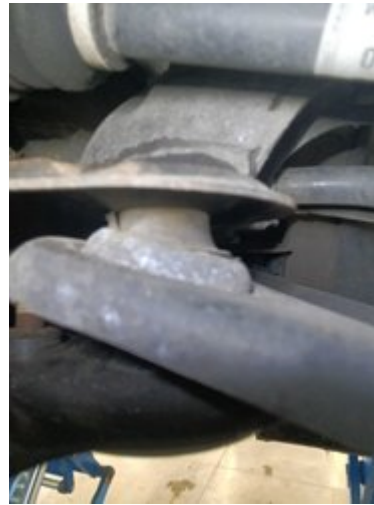
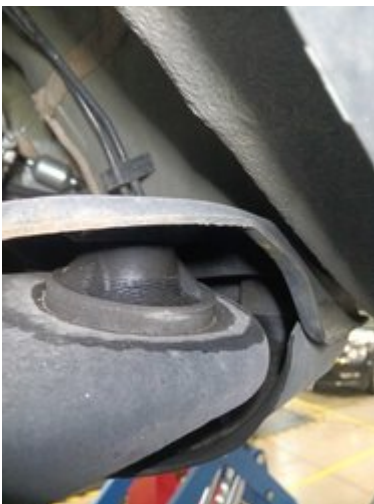
- ✓ **3. PAKABA:** Pakabos Apatinės Svirtės Įvorės Abi
