# Diagnosticos ataskaita

## 2019 OPEL Crossland X Innovation

### Nustatytų defektų santrauka

„Longo“ atliktos išsamios diagnostikos metu, 19 defektai buvo nustatyti transporto priemonėje.

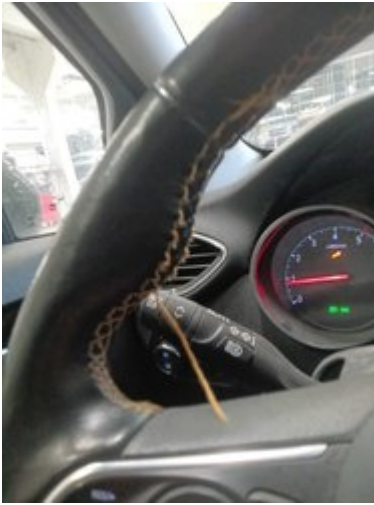
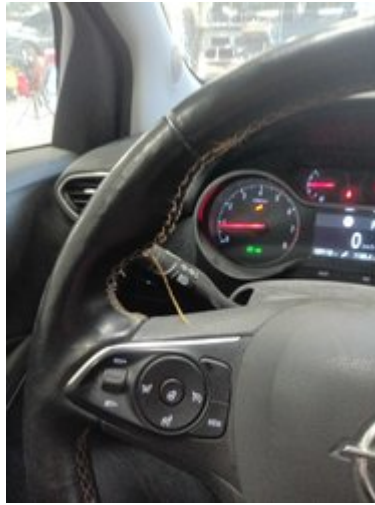
### ✓ 1. Priekis: Vairas - Būklė

- ✓ 1. Susiūti Vairą

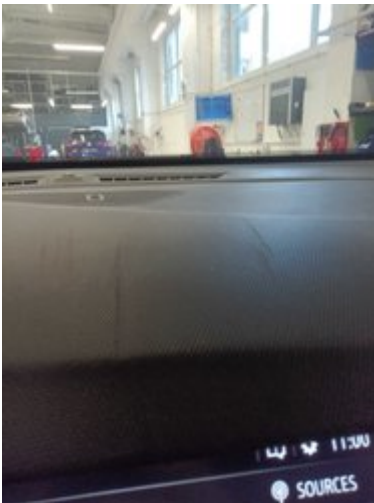
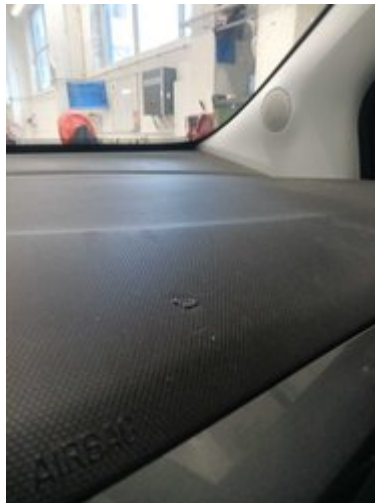
### ✓ 2. Priekis: Prietaisų Skydelis - Būklė ir Mygtukų Veikimas

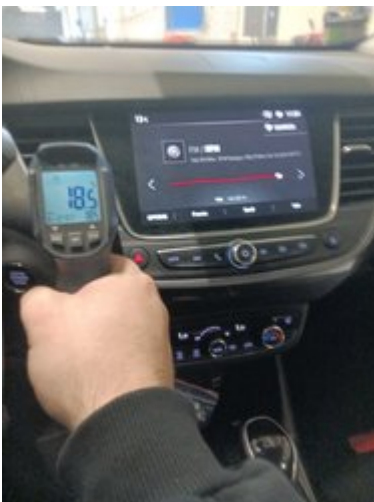
### ✓ 3. Operacija: Oro Kondicionavimo Sistema - Veikimas

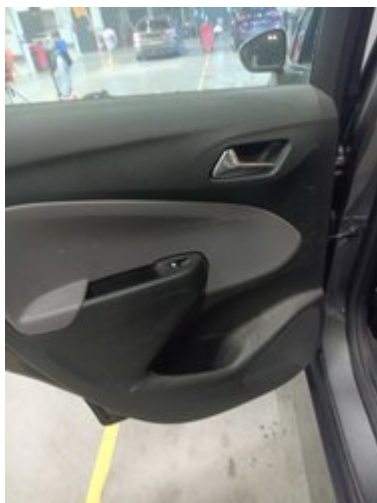
✓ **4. Durys:** Apdailos detalės - Būklė

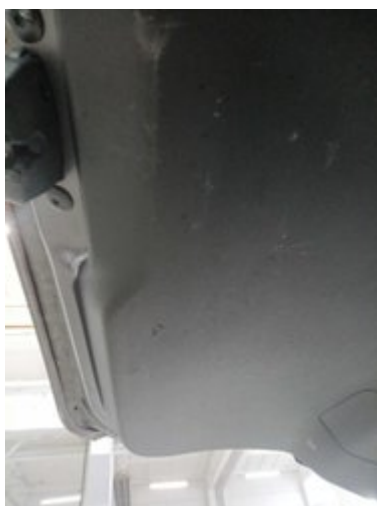
✓ **5. Vidus:** Apdailos detalės - Būklė

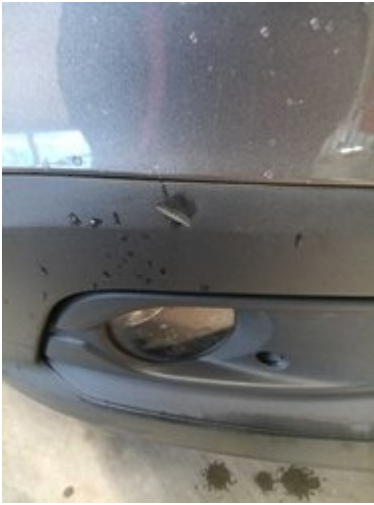
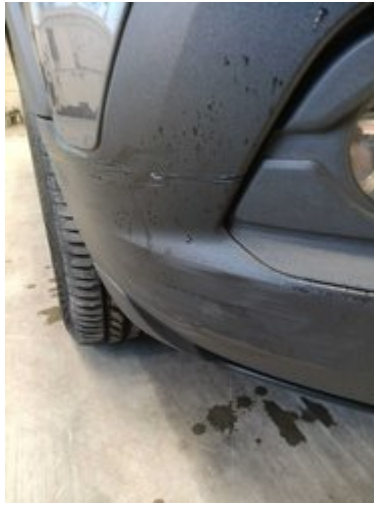
### ✓ 1. Priekis: Priekinis Buferis - Būklė ir Lygiavimas

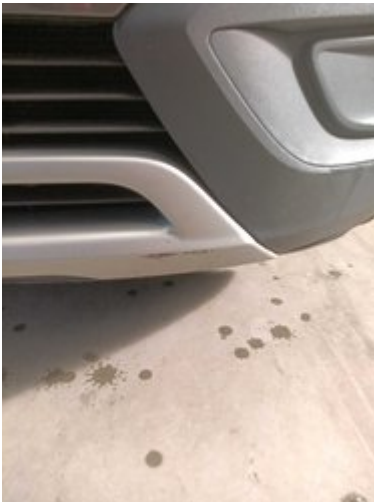
### ✓ 2. Priekis: Priekinis Buferis - Būklė ir Lygiavimas

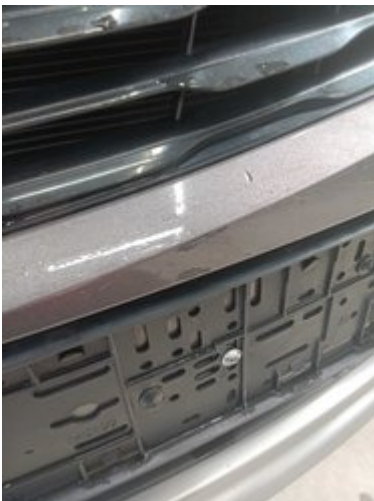
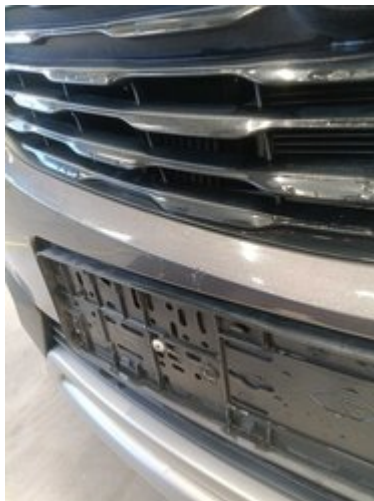
### ✓ 3. Priekis: Priekinis Buferis - Būklė ir Lygiavimas

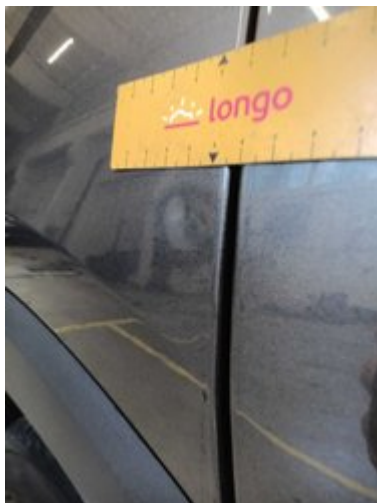
✓ **6. Šonas:** Kairė ir Dešinė Pusė - Matomi Pažeidimai ir Įbrėžimai
