Automobilio duomenys

Diagnostikos ataskaita

2021 OPEL ASTRA Business Elegance

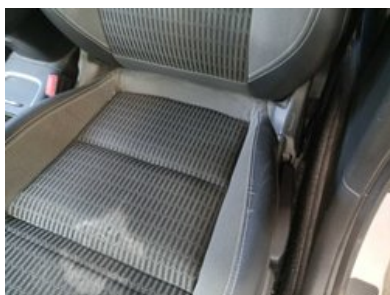
- ✔ **1. Sėdynės:** Visos Sėdynės - Būklė

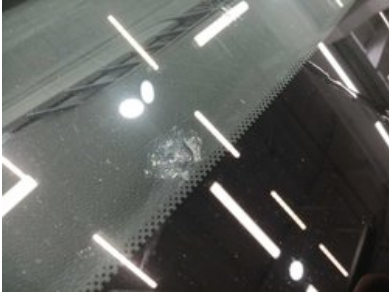
- ✓ **1. Priekis:** Priekinio stiklo vientisumas - Be TA neleidžiančių pažeidimų

- ✓ 1. Priekinio Stiklo Remontas

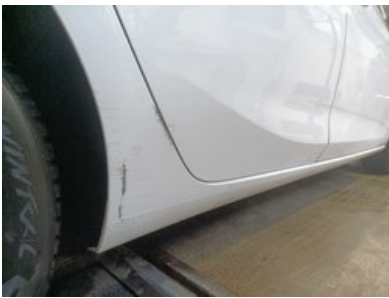
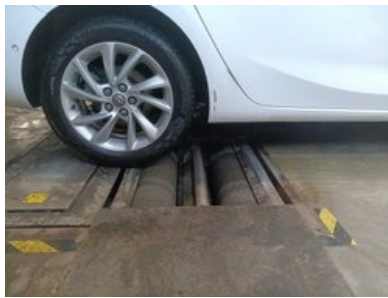
- ✓ **2. Šonas:** Kairė ir Dešinė Pusė - Matomi Pažeidimai ir Įbrėžimai

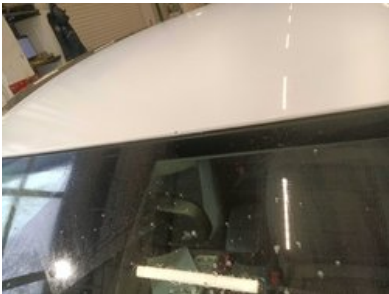
- ✓ **3. Kita:** Stogas - Regimi pažeidimai (pvz., kruša)

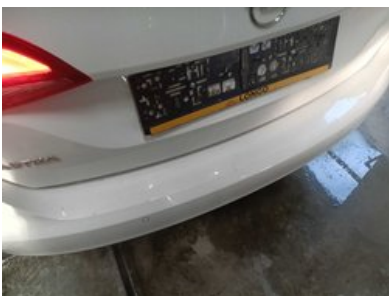
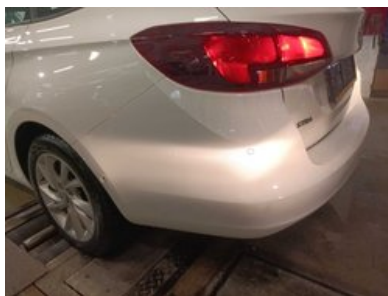
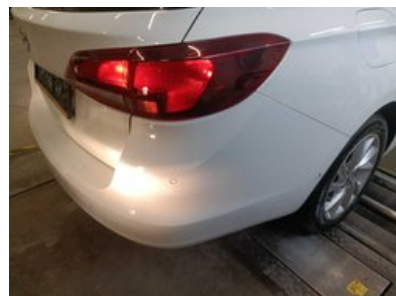
- ✓ **4. Galas:** Galinis bamperis - Būklė ir centravimas

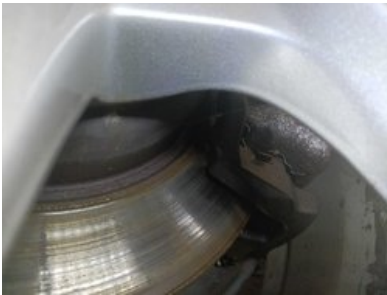
✔ 2. KITA: Galinis Stabdžių Diskas ir Kaladėlės

- ✓ 1. Vandens Siurblys
- ✓ 2. Variklio Alyva ir Filtras
- ✓ 3. Galiniai Stabdžių Kaladėlės

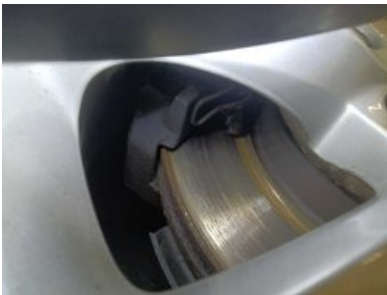
✔ 5. KITA: Priekiniai Stabdžių Diskai su Kaladėlėmis
