# Diagnosticos ataskaita

## 2021 OPEL MOKKA Business Elegance

„Longo“ atliktos išsamios diagnostikos metu, 7 defektai buvo nustatyti transporto priemonėje.

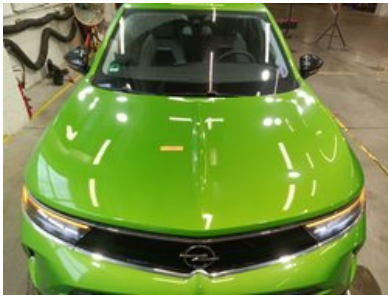
✓ **2. Priekis:** Gaubtas - Matomi Pažeidimai

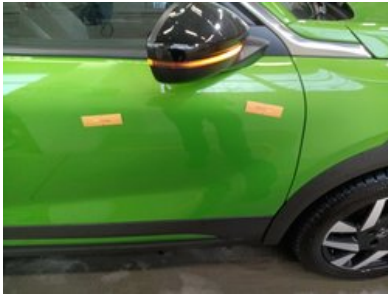
✓ **3. Šonas:** Kairė ir Dešinė Pusė - Matomi Pažeidimai ir Įbrėžimai

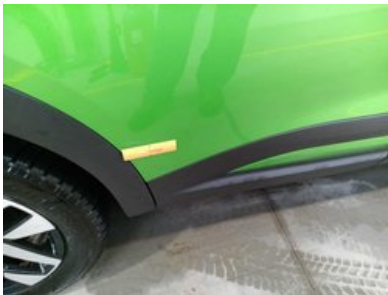
✓ **4. Šonas:** Kairė ir Dešinė Pusė - Matomi Pažeidimai ir Įbrėžimai
