# Diagnosticos ataskaita

## 2017 PEUGEOT 308 Allure

„Longo“ atliktos išsamios diagnostikos metu, 7 defektai buvo nustatyti transporto priemonėje.

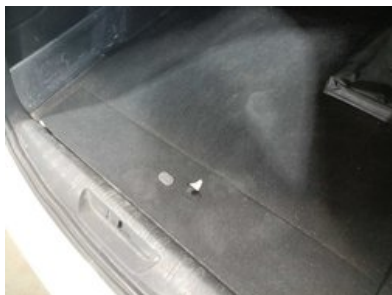
### ✓ 1. Vidus: Kilimėliai - Būklė

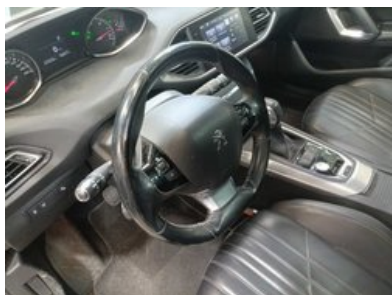
### ✓ 2. Priekis: Vairas - Būklė

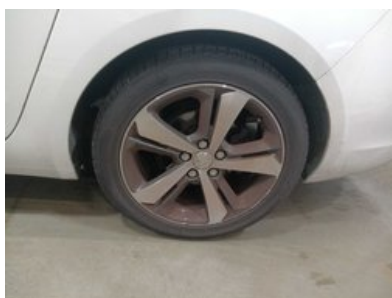
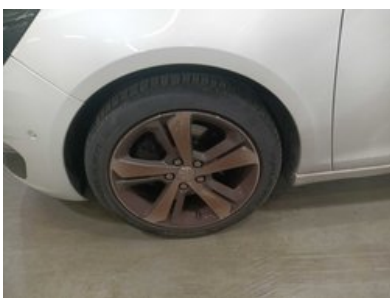
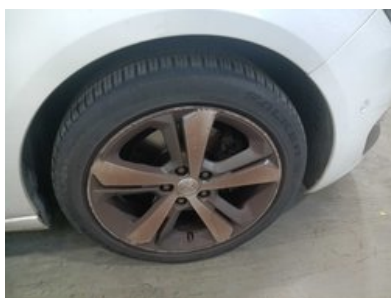
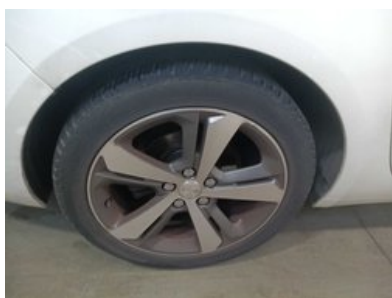
### ✓ 1. Šonas: Ratai - Būklė

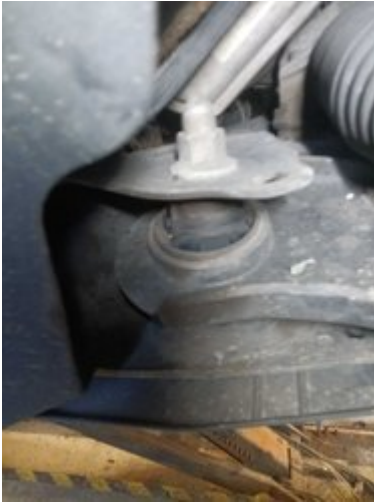
✓ **2. PAKABA:** Pakabos Apatinė Svirtis

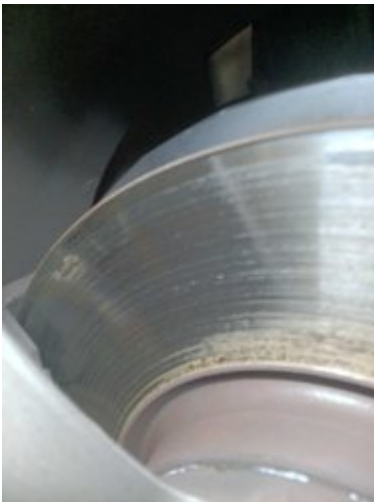
✓ **3. STABDŽIAI:** Priekiniai Stabdžių Diskai Abu

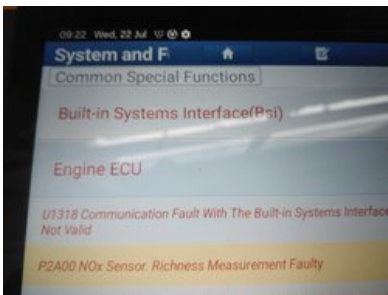
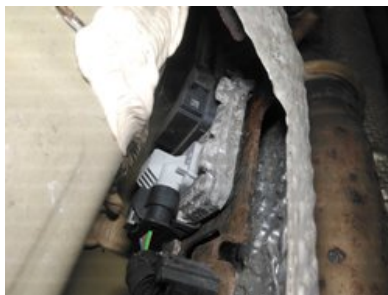
✓ **4. IŠMETIMO SISTEMA:** NOx

- ✓ 1. NOx
- ✓ 2. Variklio Alyvos ir Filtro Keitimas

- 1. Variklio Alyva 5.3L
- 2. Alyvos Filtras (OP540/1)
- 3. Alyvos Išleidimo Kaištis (257.865.001)
- 4. NOX Sensor PSA 9678570780 (JOT24483)
