# Diagnosticos ataskaita

## 2021 OPEL CROSSLAND

### Diagnosticos informacija

„Longo“ atliktos išsamios diagnostikos metu užfiksuotos 9 pastabos dėl automobilio būklės.

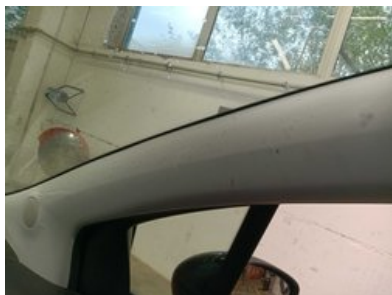
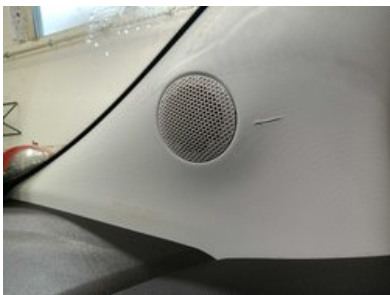
### ✓ 1. Vidus: Apdailos detalės - Būklė

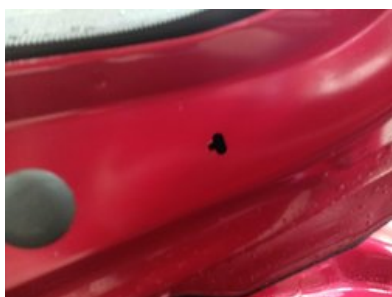
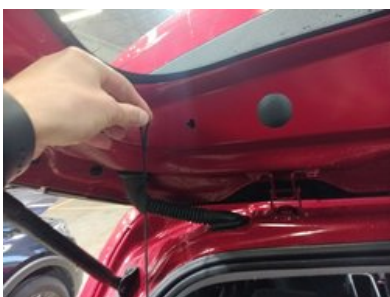
### ✓ 2. Vidus: Bagažo lentyna - Veikimas ir būklė

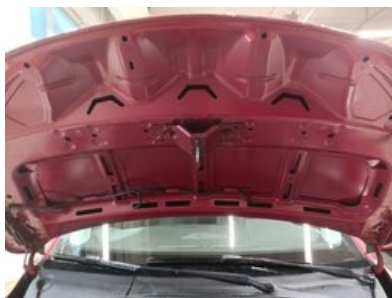
### ✓ 1. Priekis: Gaubto Garso Izoliacija - Būklė

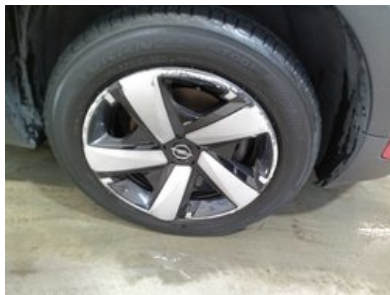
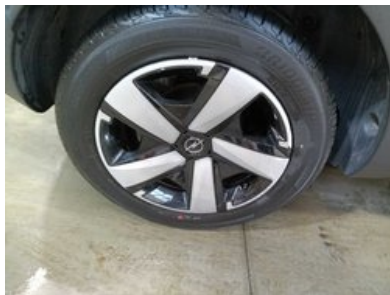
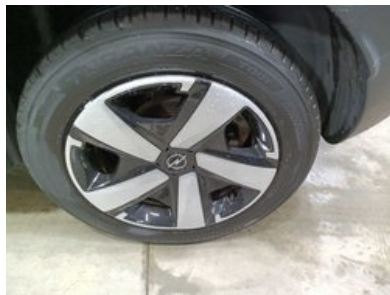
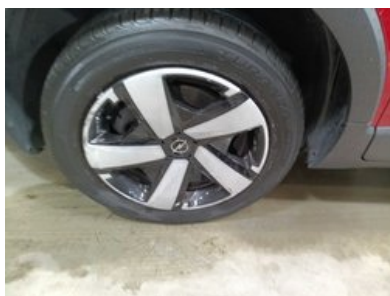
✓ **2. Šonas:** Ratai - Būklė

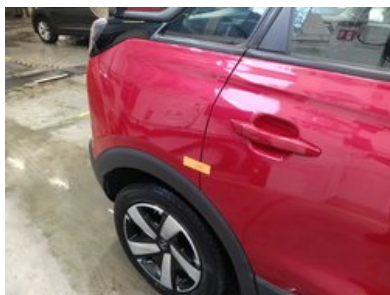
✓ **3. Šonas:** Kairė ir Dešinė Pusė - Matomi Pažeidimai ir Įbrėžimai

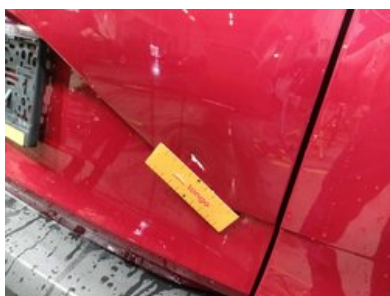
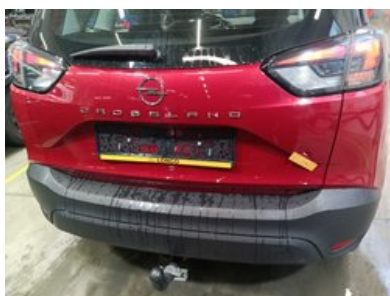
✓ **4. Galas:** Bagažinė - Regimi pažeidimai

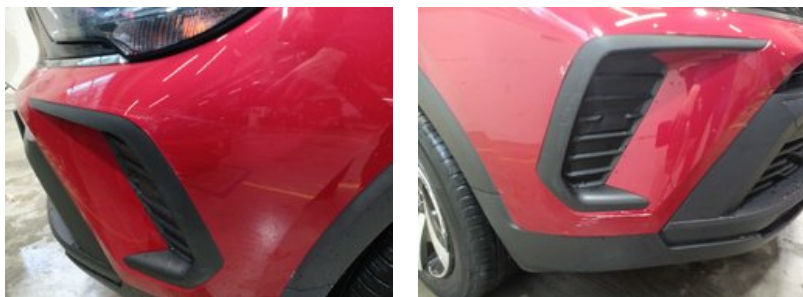
## ✓ 5. Kita: Papildomi Poliravimo Darbai

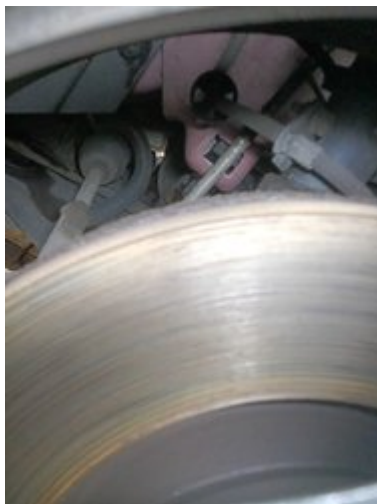
### ✓ 2. STABDŽIAI: Priekiniai Stabdžių Diskai Abu
