# Diagnosticos ataskaita

## 2019 PEUGEOT 2008 Allure

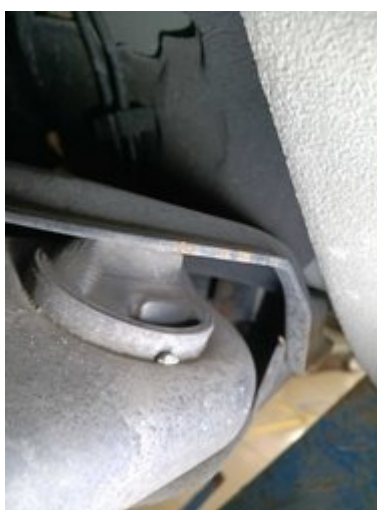
✔ **6. PAKABA:** Pakabos Apatinė Svirtis Abi
