# Diagnosticos ataskaita

## 2018 FORD KUGA Trend Ultimate

### Nustatytų defektų santrauka

„Longo“ atliktos išsamios diagnostikos metu, 7 defektai buvo nustatyti transporto priemonėje.

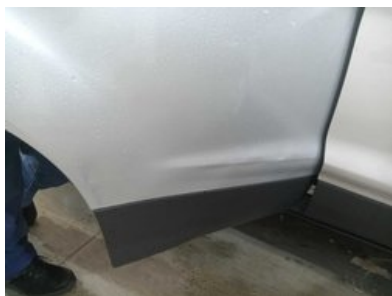
- ✓ **1. Šonas:** Kairė ir Dešinė Pusė - Matomi Pažeidimai ir Įbrėžimai
