# Diagnosticos ataskaita

## 2017 TOYOTA C-HR

### Nustatytų defektų santrauka

„Longo“ atliktos išsamios diagnostikos metu, 13 defektai buvo nustatyti transporto priemonėje.

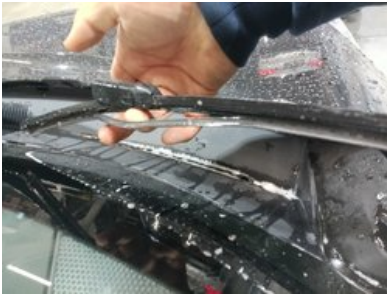
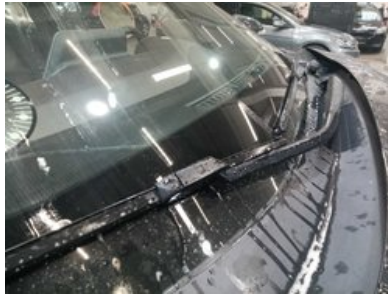
- ✓ **1. Priekis:** Langų Valytuvų Guma ir Rankena (Priekiniai ir Galiniai) - Būklė

- ✓ 1. Akumulatorius
- ✓ 2. Stabdžių Disko Dangtelis
- ✓ 3. Variklio Alyvos ir Filtro Keitimas
- ✓ 4. Stabilizatoriaus Svirtelė
- ✓ 5. Pakabos Apatinė Svirtis
- ✓ 6. Pakeisti Priekinį Valytuvą (Mechaninis)

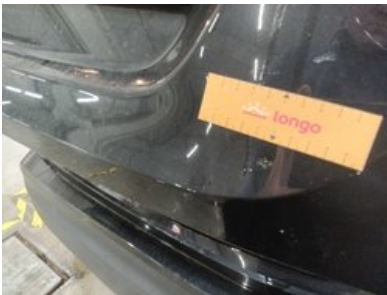
- ✓ **1. Galas:** Bagažinė - Regimi pažeidimai

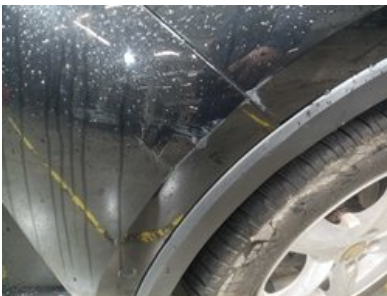
- ✓ **2. Priekis:** Priekinis Buferis - Būklė ir Lygiavimas

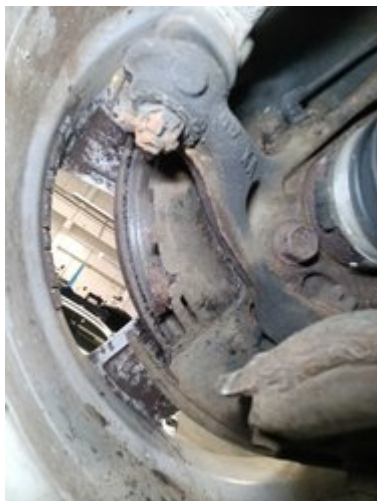
### ✓ 1. STABDŽIAI: Stabdžių disko dangtelis

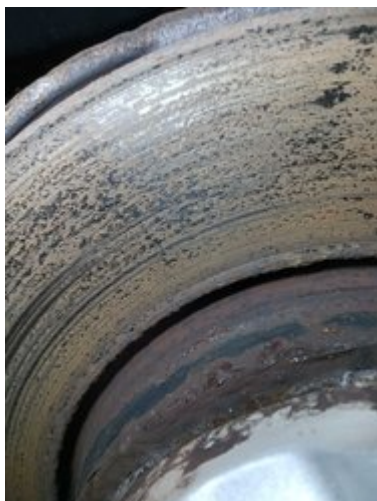
### ✓ 2. STABDŽIAI: Priekiniai Stabdžių Diskai Abu

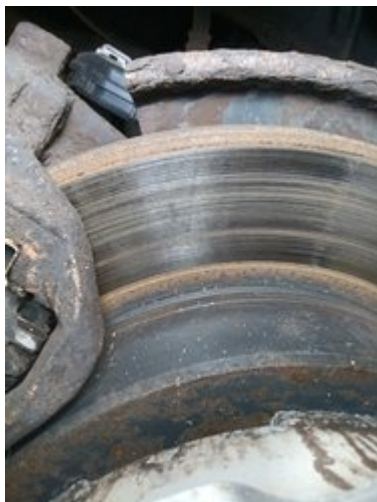
### ✓ 3. STABDŽIAI: Galiniai Stabdžių Diskai

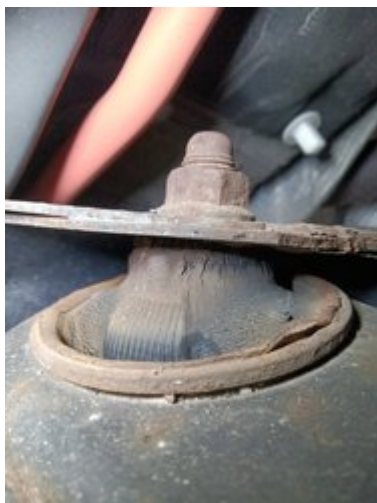
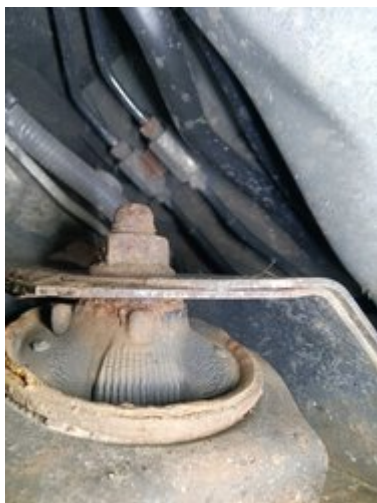
✓ **4. PAKABA:** Pakabos Apatinė Svirtis

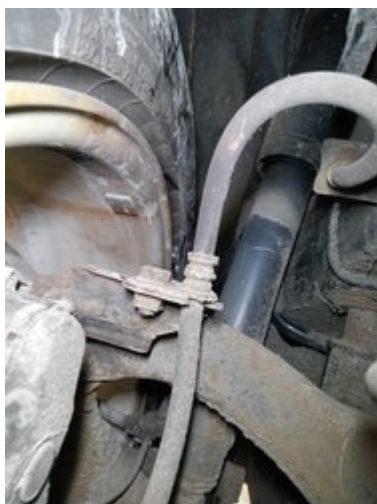
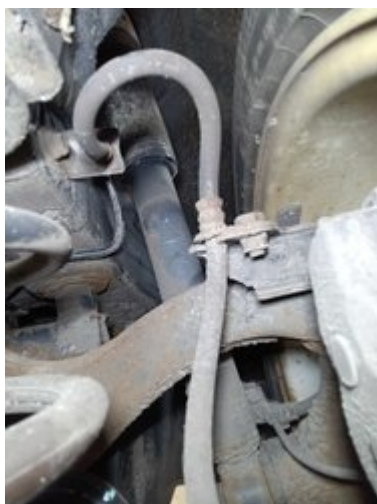
✓ **5. PAKABA:** Amortizatoriai (Pora)

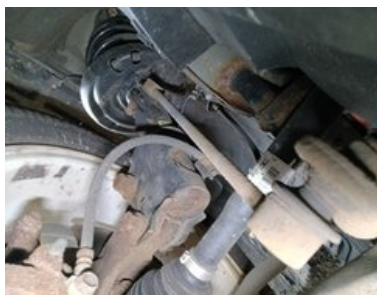
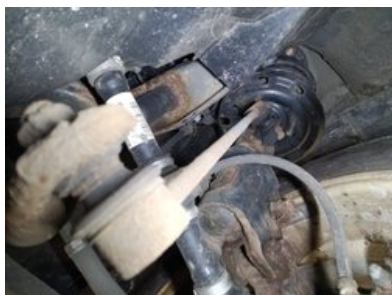
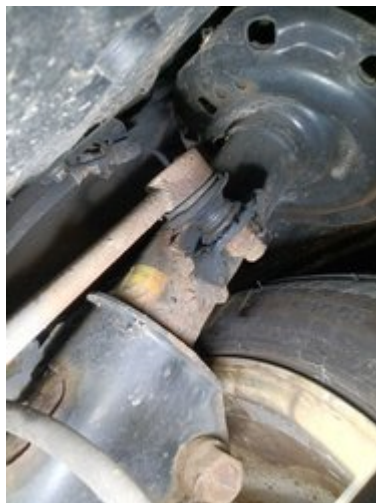
✓ **6. PAKABA:** Stabilizatorius

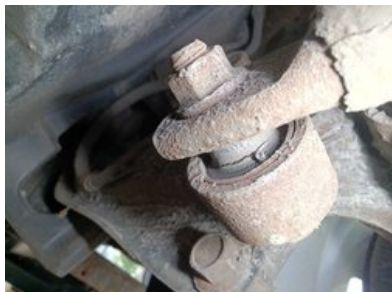
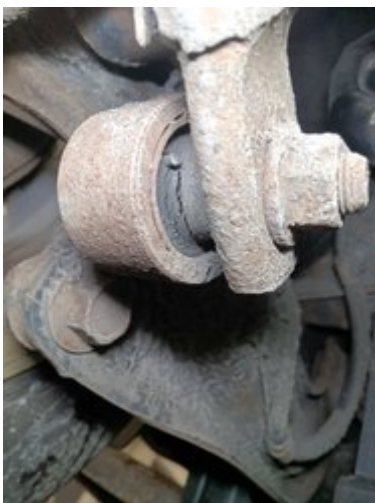
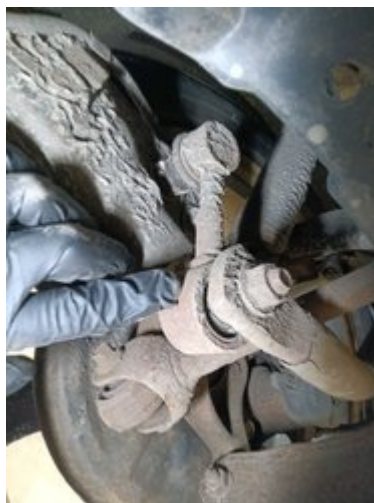
✓ **7. PAKABA:** Stabilizatorius

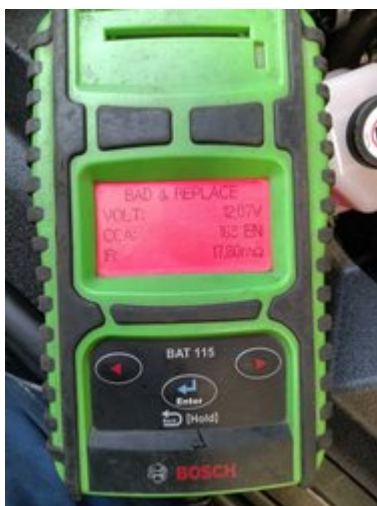
✓ **8. BENDRIEJI ELEKTROS KOMPONENTAI:** Akumuliatorius

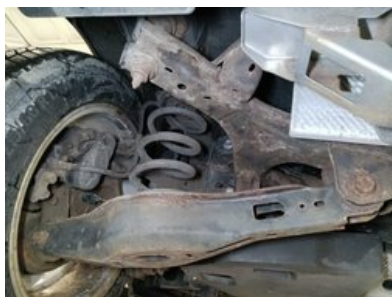
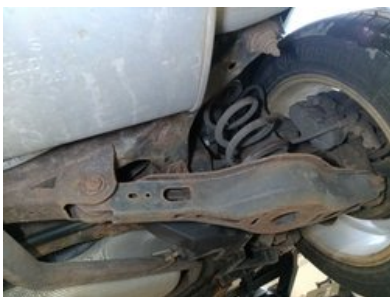
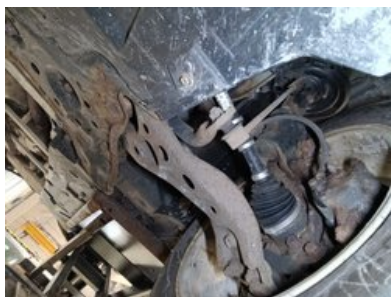
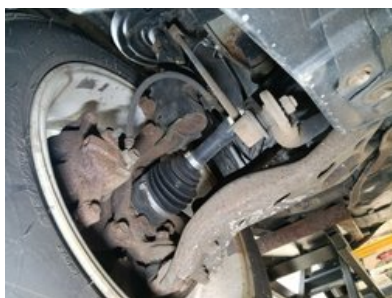
✓ **10. KĖBULAS - GALINĖ SEKCIJA:** Korozija
