# Diagnosticos ataskaita

## 2022 PEUGEOT 3008 Allure

### Diagnosticos informacija

### Nustatytų defektų santrauka

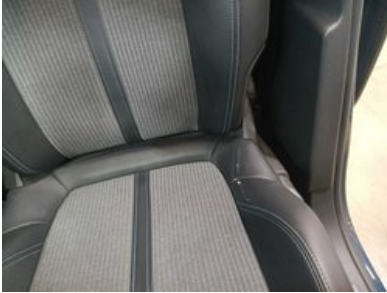
- ✓ **1. Sėdynės:** Visos Sėdynės - Būklė

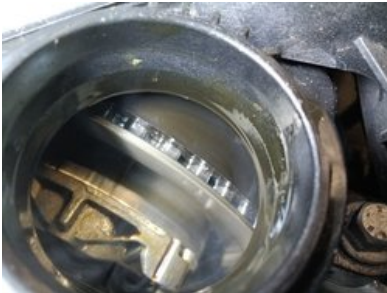
- ✓ **2. VARIKLIS:** Paskirstymo diržas

- ✓ 1. Variklio Alyvos ir Filtro Keitimas
- ✓ 2. Pasukamojo Veleno Pavaros Diržas

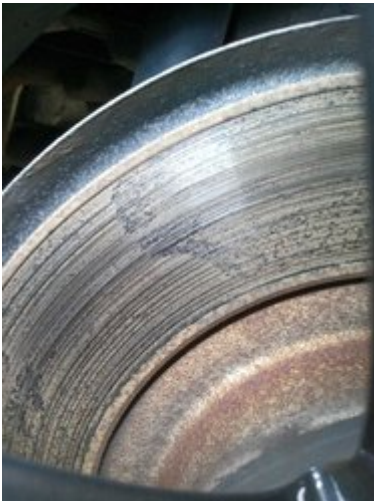
- 
- ✓ **3. STABDŽIAI:** Galiniai Stabdžių Diskai
