# Diagnosticos ataskaita

## 2018 OPEL ZAFIRA TOURER Online Edition

„Longo“ atliktos išsamios diagnostikos metu, 14 defektai buvo nustatyti transporto priemonėje.

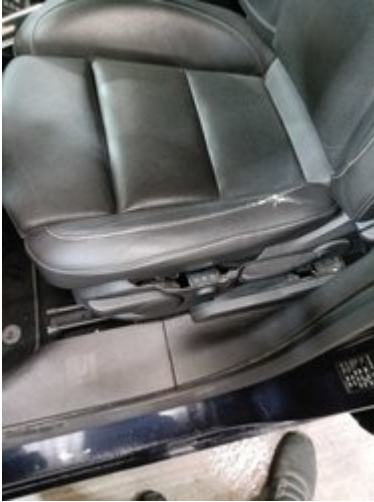
✓ **1. Sėdynės:** Visos Sėdynės - Būklė

- ✓ 1. Pakeisti Sėdynės Šoninio Plastiko
- ✓ 2. Pakeisti Galinio Vaizdo Kamerą

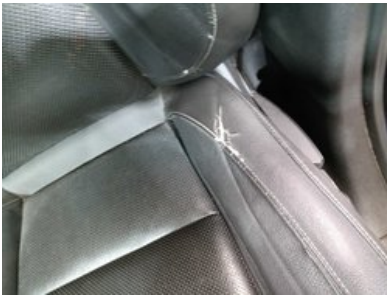
✓ **2. Sėdynės:** Visos Sėdynės - Būklė

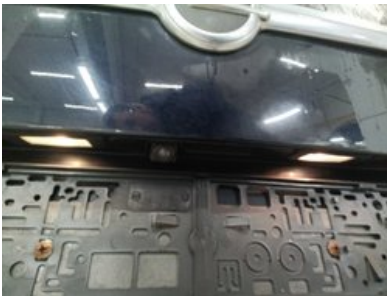
✓ **3. Operacija:** Galinio Vaizdo Kamera / Artumo Jutikliai - Veikimas

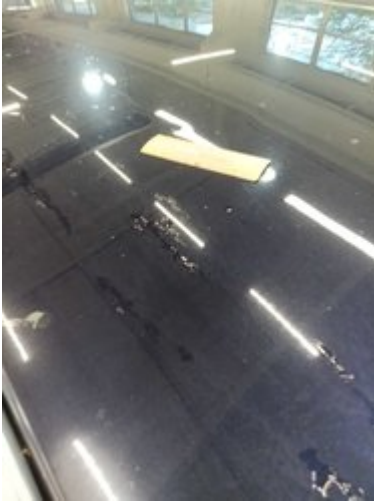
- ✓ **1. Kita:** Stogas - Regimi pažeidimai (pvz., kruša)

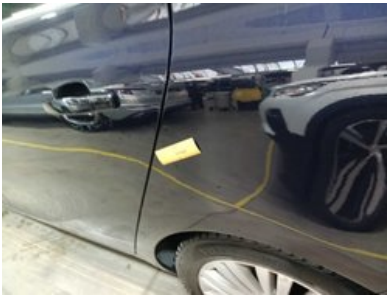
- ✓ **2. Šonas:** Kairė ir Dešinė Pusė - Matomi Pažeidimai ir Įbrėžimai

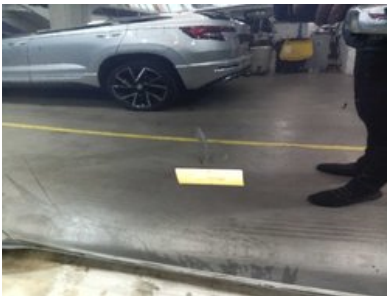
- ✓ **3. Šonas:** Kairė ir Dešinė Pusė - Matomi Pažeidimai ir Įbrėžimai

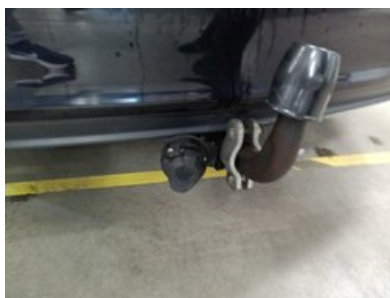
✓ **6. Galas:** Priekabos kablys (Tvirtinimas, nuėmimo mechanizmas, išorinio apšvietimo jungtis, jungties storis)
