# Diagnosticos ataskaita

## 2015 VOLVO V60 Momentum

„Longo“ atliktos išsamios diagnostikos metu, 8 defektai buvo nustatyti transporto priemonėje.

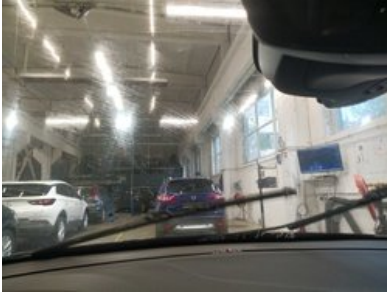
- ✓ **1. Priekis:** Langų Valytuvų Guma ir Rankena (Priekiniai ir Galiniai) - Būklė

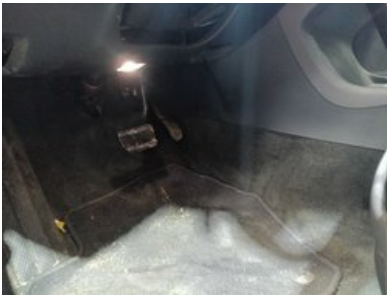
- ✓ **2. Priekis:** Apdailos detalės - Būklė

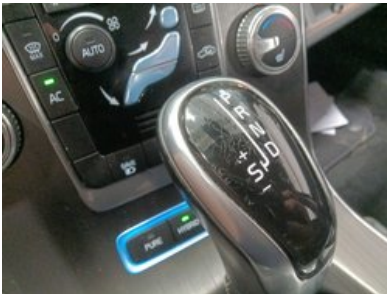
- ✓ **3. Vidus:** Pavarų Svirtis Apsauga ir Pavarų Svirtis Rankena - Būklė
