# Diagnosticos ataskaita

## 2019 OPEL ASTRA Business+

„Longo“ atliktos išsamios diagnostikos metu, 8 defektai buvo nustatyti transporto priemonėje.

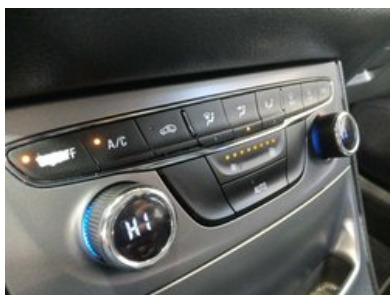
✓ 1. Operacija: Šildymo Sistema - Veikimas

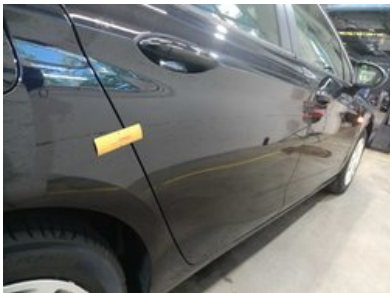
### ✓ 1. Šonas: Kairė ir Dešinė Pusė - Matomi Pažeidimai ir Įbrėžimai

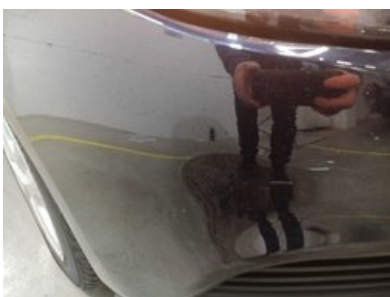
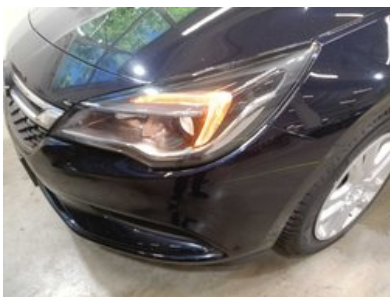
### ✓ 2. Priekis: Priekinis Buferis - Būklė ir Lygiavimas

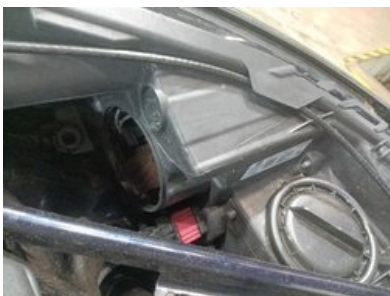
### ✓ 3. Žibintai: Priekiniai Žibintai (Miesto, Įprasti, Pilni Žibintai, Rūko, Posūkių) - Pagrindinis Veikimas, Pažeidimai ir Spalva

- ✓ 1. Keisti Žibintų Dangčius

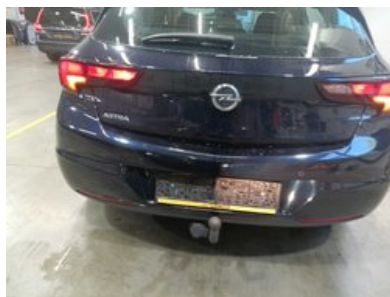
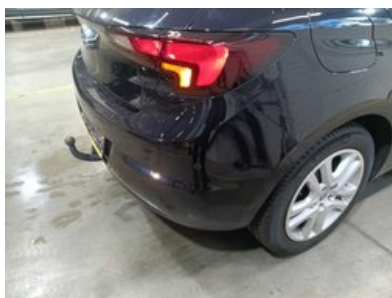
✓ **4. Galas:** Galinis bamperis - Būklė ir centravimas

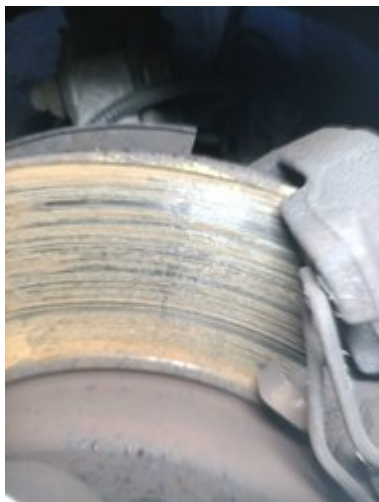
✓ **3. STABDŽIAI:** Priekiniai Stabdžių Diskai Abu
