# Diagnosticos ataskaita

## 2018 OPEL ASTRA Business+

### Diagnosticos informacija

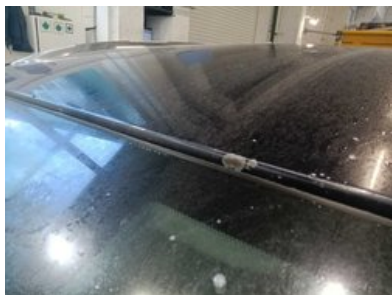
- ✓ **1. Kita:** Stogas - Regimi pažeidimai (pvz., kruša)

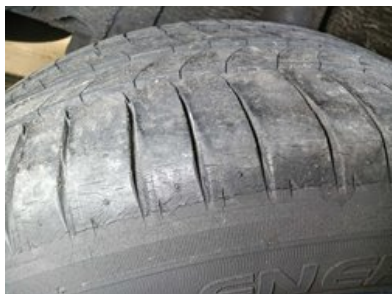
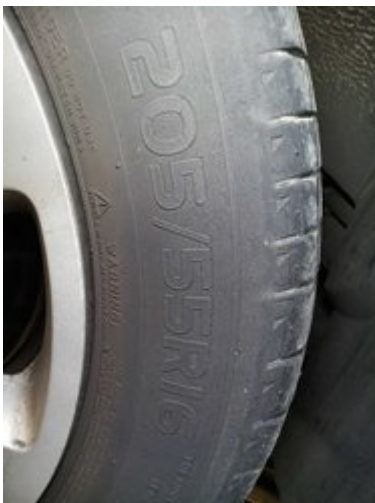
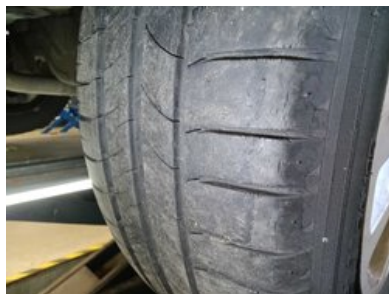
- ✓ **2. KITA:** Pakeisti Padangas

- ✓ **1. KITA:** Variklio Alyvos ir Filtro Keitimas

1. Variklio Alyvos ir Filtro Keitimas

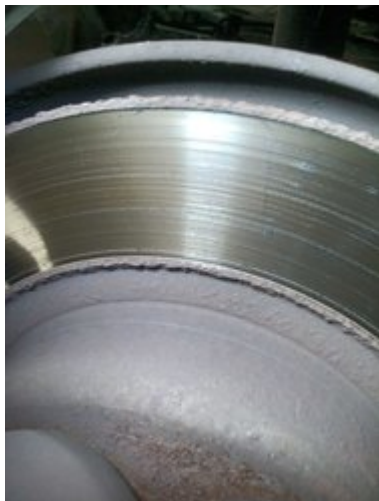
- ✓ **3. STABDŽIAI:** Priekiniai Stabdžių Diskai Abu

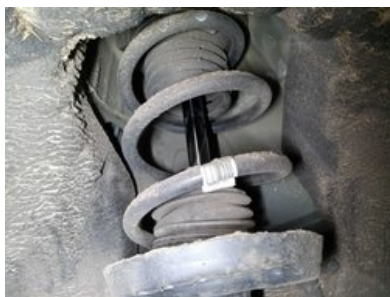
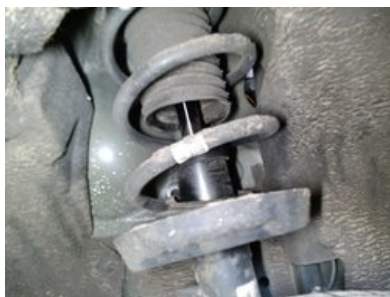
#### ✓ 4. PAKABA: Amortizatoriaus Dulkių Apsauga Abiejuose Pusėse

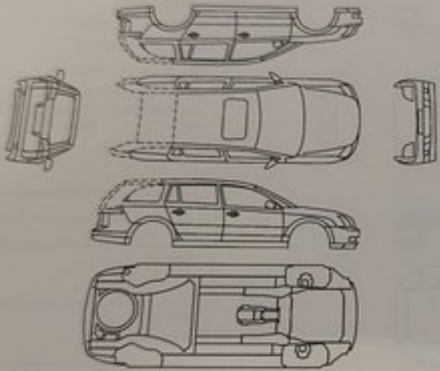
3. Inspectie  
 Auto in orde  
 Ja ☒ Nee ☐  
 Auto nabehandeld  
 Ja ☐ Nee ☒  
 Ongeval/carrosserieschade hersteld volgens de richtlijnen van Opel  
 Ja ☐ Nee ☒  
 Opmerkingen  
Kleine beschadigingen  
 Datum 17-03-2018  
 km 61100

- Steenslag
- Deuk/bluts
- + Kras
- Beschadigingen carrosserie
- # Lakschade
- ▶ Bodemplaatbescherming beschadigd
