# Diagnosticos ataskaita

## 2020 TOYOTA YARIS Active

### Diagnosticos informacija

### Nustatytos būklės santrauka

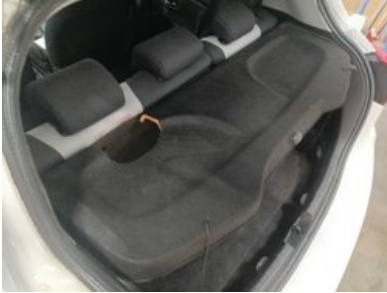
- ✓ **1. Vidus:** Bagažo lentyna - Veikimas ir būklė

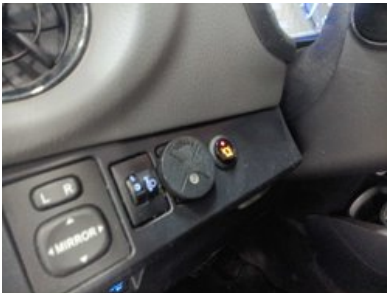
- ✓ **2. Priekis:** Apdailos detalės - Būklė

- ✓ 1. Keisti Elementą Priekiniame Skydelyje
- ✓ 2. Pakeisti Veidrodėlio Dangtelį

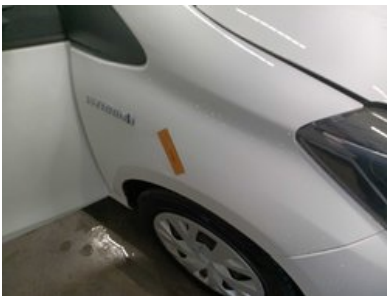
- ✓ **1. Šonas:** Kairė ir Dešinė Pusė - Matomi Pažeidimai ir Įbrėžimai

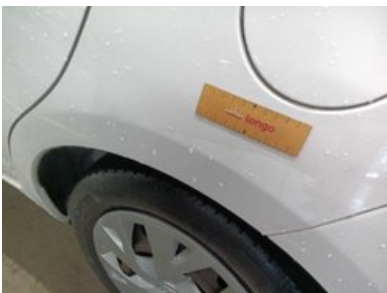
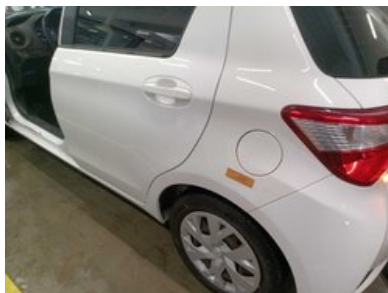
- ✓ **2. Šonas:** Kairė ir Dešinė Pusė - Matomi Pažeidimai ir Įbrėžimai

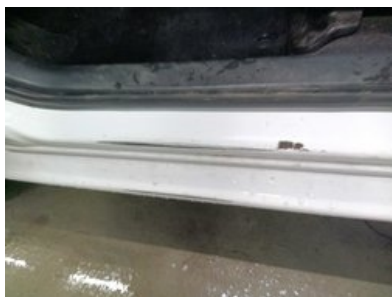
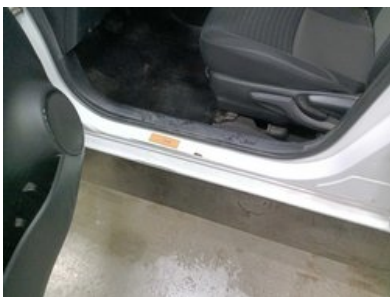
✓ **3. Šonas:** Kairė ir Dešinė Pusė - Matomi Pažeidimai ir Įbrėžimai

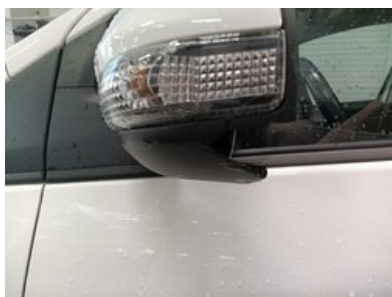
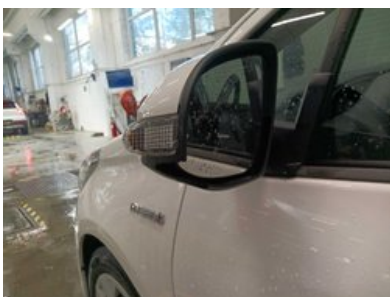
✓ **4. Šonas:** Išoriniai Veidrodžiai - Veidrodžio Vientisumas ir Tvirtinimas Prie Automobilio

- 1. Kairysis Šoninis Veidrodėlis (5402-19-1491318P)

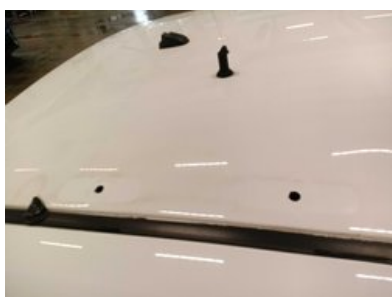
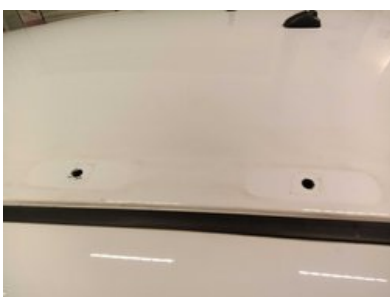
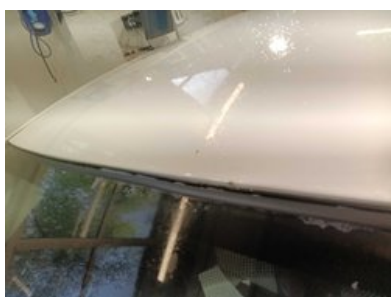
✓ **5. Kita:** Stogas - Regimi pažeidimai (pvz., kruša)

- ✓ 1. Dažyti Priekinį Sparną
- ✓ 2. Dažyti Slenkstį
- ✓ 3. Dažyti Galinį Sparną
- ✓ 4. Dažyti Stogą
