# Diagnosticos ataskaita

## 2018 OPEL MOKKA X Innovation

### Nustatytos būklės santrauka

„Longo“ atliktos išsamios diagnostikos metu užfiksuota 11 pastabų dėl automobilio būklės.

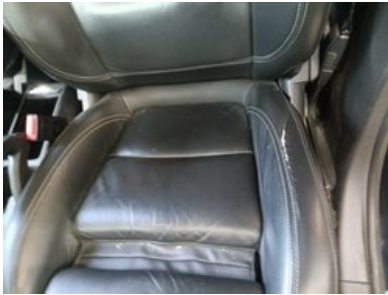
- ✓ **1. Sėdynės:** Visos Sėdynės - Būklė

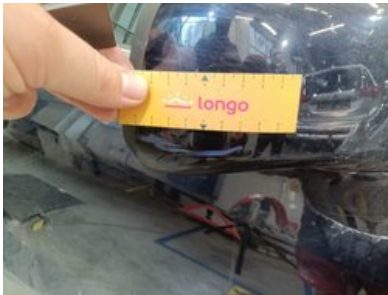
- ✓ **1. Šonas:** Išoriniai Veidrodžiai - Veidrodžio Vientisumas ir Tvirtinimas Prie Automobilio

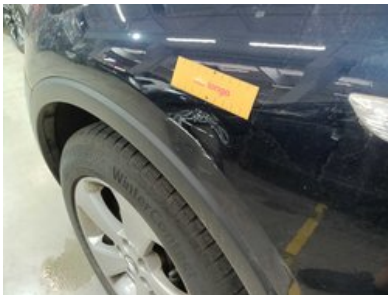
- ✓ **2. Šonas:** Kairė ir Dešinė Pusė - Matomi Pažeidimai ir Įbrėžimai

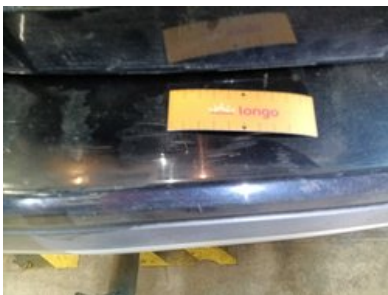
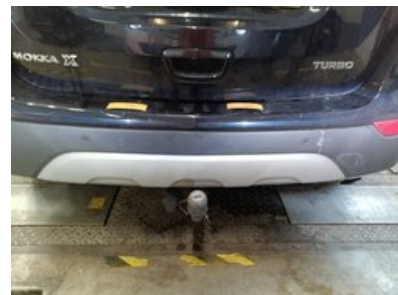
- ✓ **3. Galas:** Galinis bamperis - Būklė ir centravimas

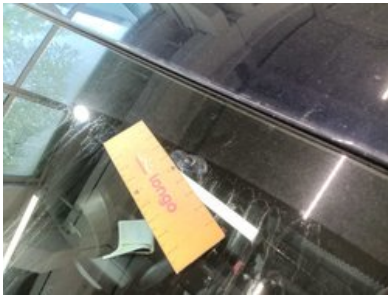
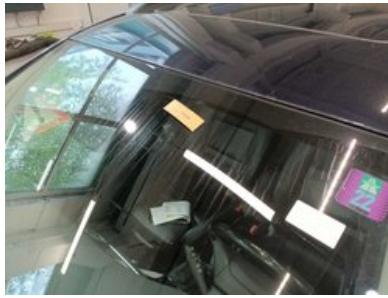
✓ **4. Priekis:** Priekinio stiklo vientisumas - Be TA neleidžiančių pažeidimų

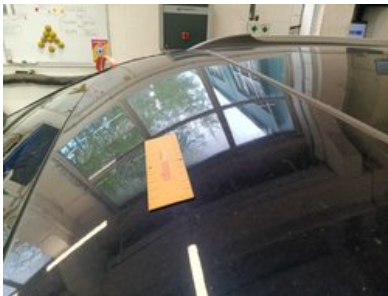
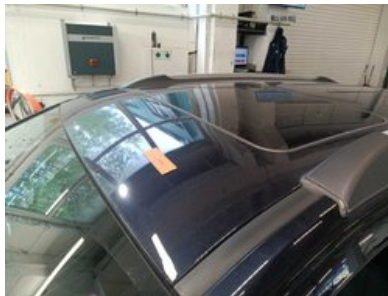
✓ **5. Kita:** Stogas - Regimi pažeidimai (pvz., kruša)

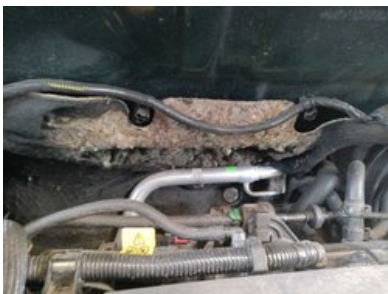
✓ **1. VARIKLIS:** Užkarda

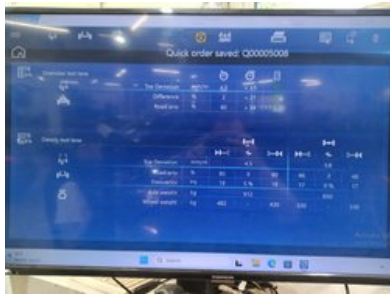
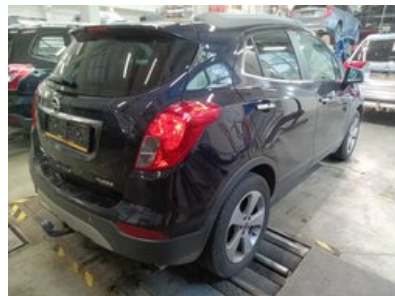
✓ **5. STABDŽIAI:** Diskų Būklė
