# Diagnosticos ataskaita

## 2017 OPEL MERIVA Blitz

Ši transporto priemonė buvo patikrinta pagal „Longo“ 150 punktų patikros kontrolinį sąrašą, apimantį kėbulą, saloną ir mechaninę būklę. Remiantis atlikta patikra ir vertinimo metu turima informacija, nenustatyta jokių požymių, kad transporto priemonė būtų dalyvavusi rimtuose eismo įvykiuose. Informacija apie techninės priežiūros istoriją ir privalomasias technines apžiūras pagrįsta turima dokumentacija ir įrašais iš eksporto šalies. Atkreipkite dėmesį, kad tam tikras natūralus nusidėvėjimas yra laikomas priimtiniu ir gali būti netaisomas.

„Longo“ atliktos išsamios diagnostikos metu, 8 defektai buvo nustatyti transporto priemonėje.

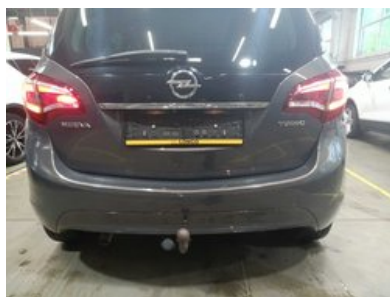
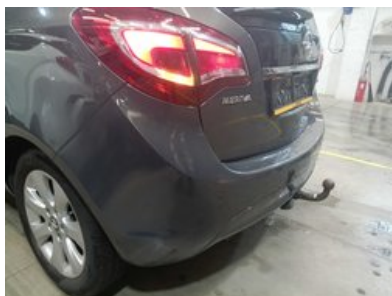
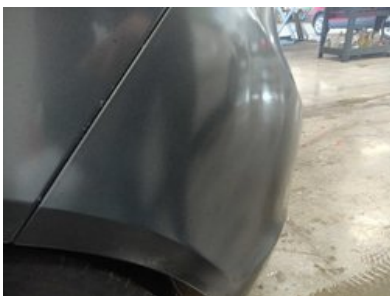
✓ **5. Galas:** Galinis bamperis - Būklė ir centravimas
