# Diagnosticos ataskaita

## 2019 OPEL GRANDLAND X Business Executive

Rida diagnostikos metu: 116 904 km

„Longo“ atliktos išsamios diagnostikos metu užfiksuotos 5 pastabos dėl automobilio būklės.

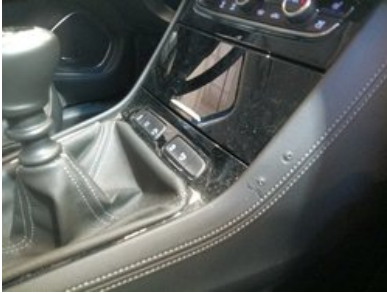
- ✓ **1. Vidus:** Apdailos detalės - Būklė

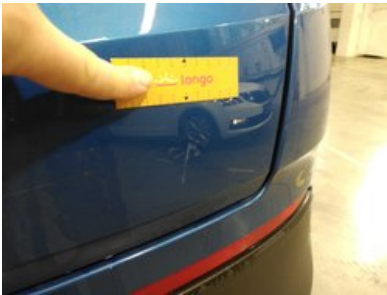
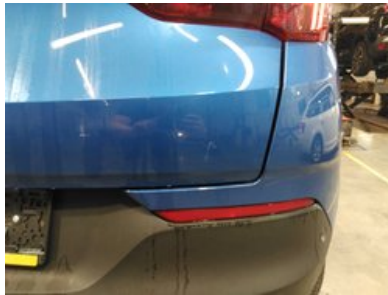
- ✓ **1. Galas:** Bagažinė - Regimi pažeidimai

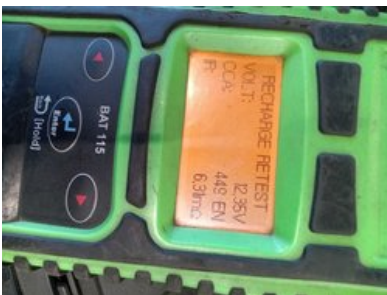
- ✓ **1. KITA:** Įkrauti Akumuliatorių

- ✓ 1. Įkrauti Akumuliatorių

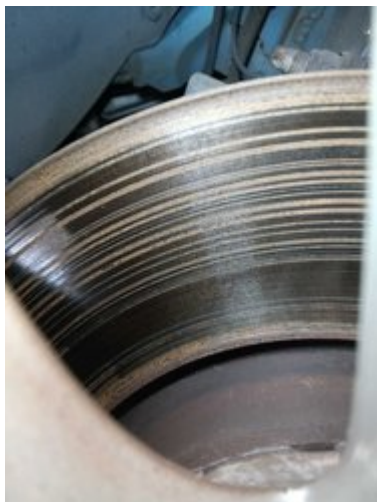
✓ **2. STABDŽIAI:** Priekiniai Stabdžių Diskai Abu

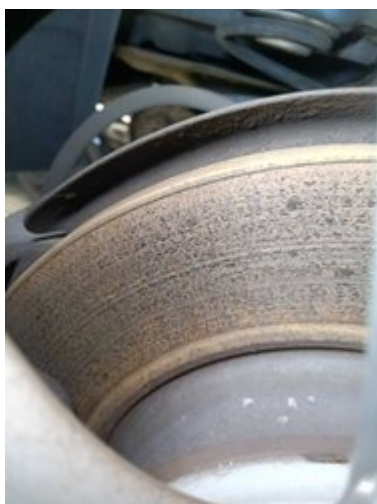
✓ **3. STABDŽIAI:** Galiniai Stabdžių Diskai
