Diagnostikos ataskaita

2016 OPEL INSIGNIA Business Innovation

„Longo“ atliktos išsamios diagnostikos metu, 21 defektai buvo nustatyti transporto priemonėje.

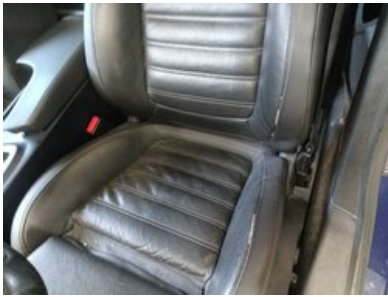
✓ **2. Sėdynės:** Visos Sėdynės - Būklė

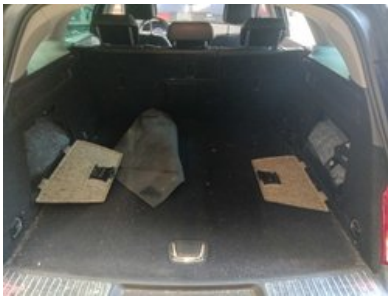
✓ **3. Vidus:** Bagažo lentyna - Veikimas ir būklė

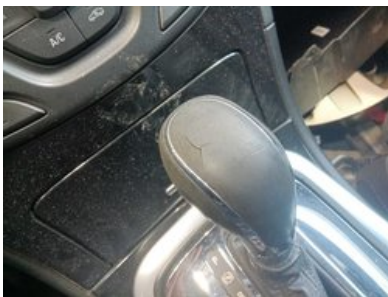
✓ **4. Vidus:** Pavarų Svirtis Apsauga ir Pavarų Svirtis Rankena - Būklė

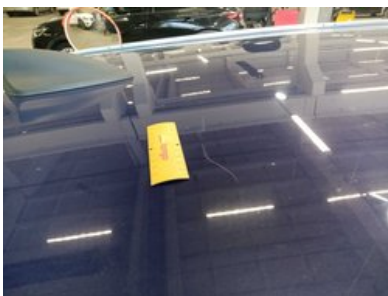
✓ **2. Kita:** Stogas - Regimi pažeidimai (pvz., kruša)

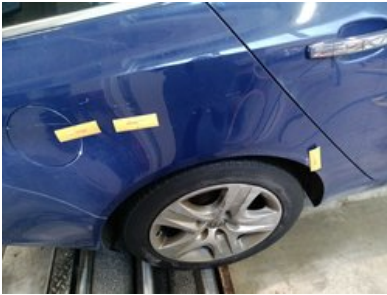
✓ **4. Šonas:** Kairė ir Dešinė Pusė - Matomi Pažeidimai ir Įbrėžimai

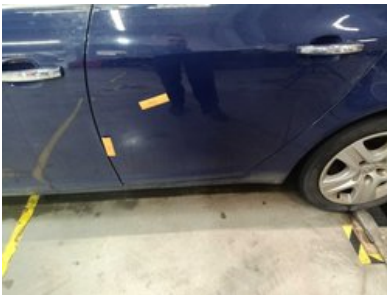
✓ **5. Šonas:** Kairė ir Dešinė Pusė - Matomi Pažeidimai ir Įbrėžimai

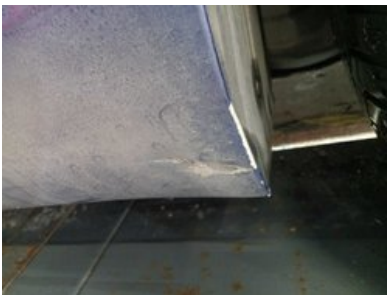
✓ **6. Šonas:** Kairė ir Dešinė Pusė - Matomi Pažeidimai ir Įbrėžimai

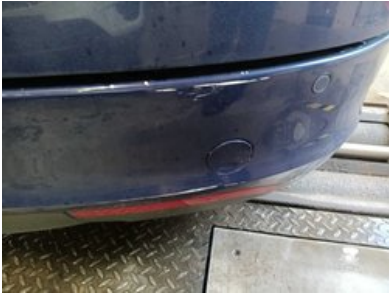
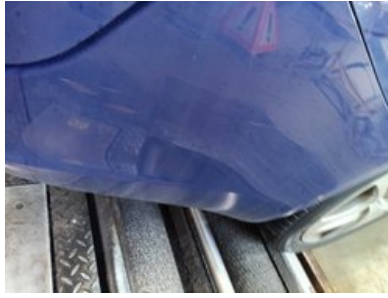
- ✔ **7. Galas:** Galinis bamperis - Būklė ir centravimas

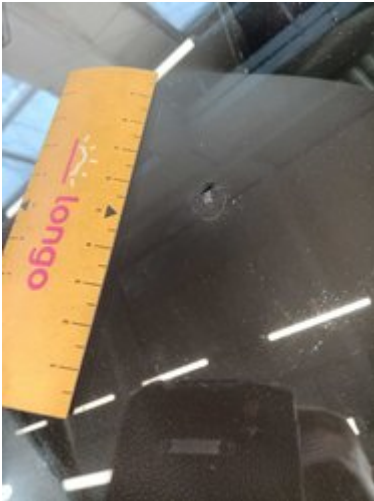
- ✔ **8. Priekis:** Priekinio stiklo vientisumas - Be TA neleidžiančių pažeidimų

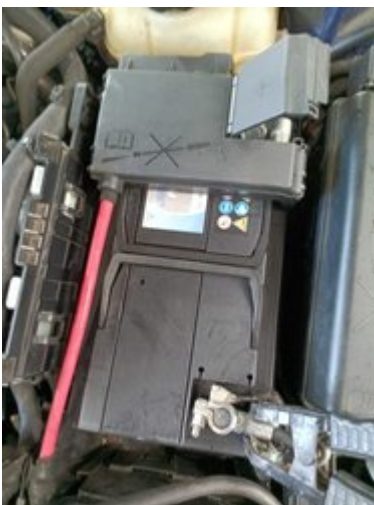
- ✔ **1. BENDRIEJI ELEKTROS KOMPONENTAI:** Akumulatorius

- ✓ 1. Pakabos Viršutinė Svirtis (Abi)
- ✓ 2. Generatorius
- ✓ 3. Pakeisti Padangas
- ✓ 4. Pasukamojo Veleno/Vožtuvų Dangtelis ir Sandariklis
- ✓ 5. Įkrauti Akumuliatorių
- ✓ 6. Variklio Alyvos ir Filtro Keitimas
- ✓ 7. Akumuliatorius

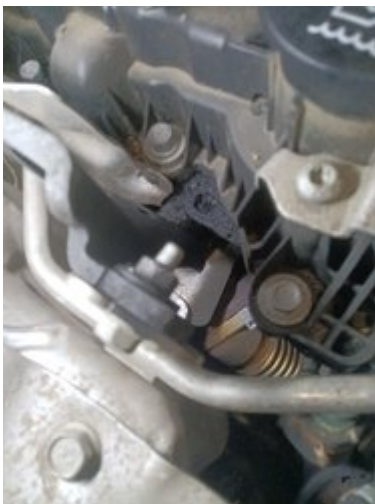
✓ **6. VARIKLIS:** Alkūninio Veleno Vožtuvų Dangtelis ir Tarpinė

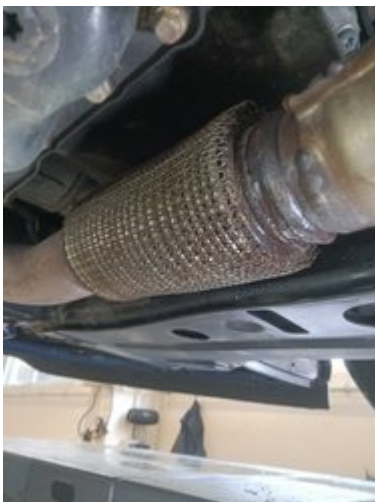
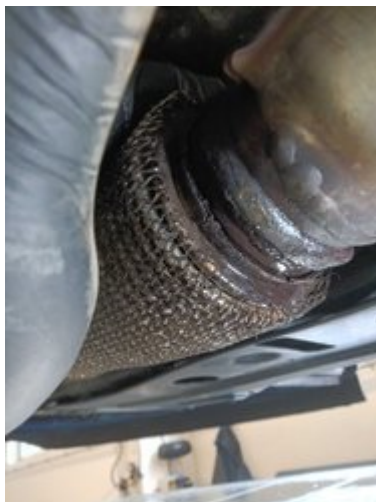
✓ **7. IŠMETIMO SISTEMA:** Vamzdis - Priekinis/Nusileidžiantis

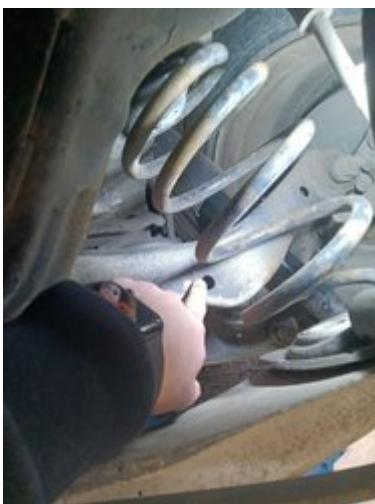
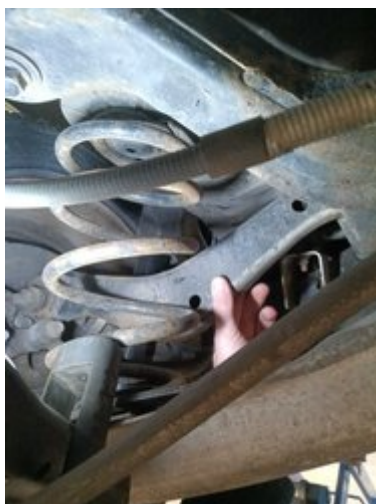
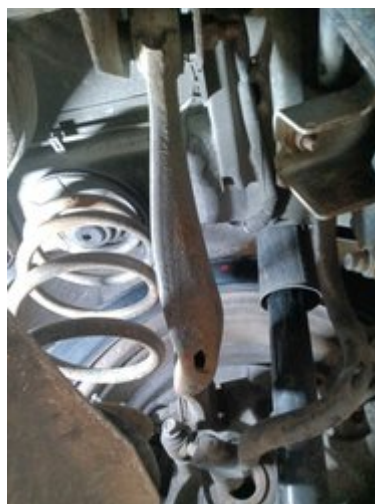
✓ **9. PAKABA:** Pakabos Viršutinė Svirtis Abi

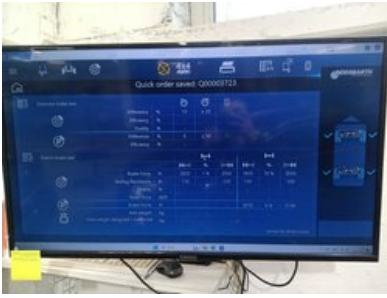
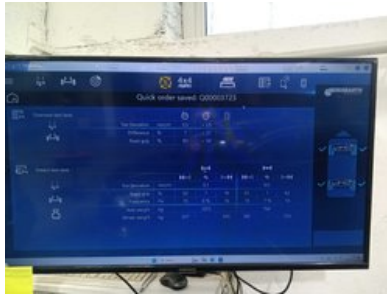
✓ 1. Stabdžių Testavimo Linijos Rezultatai

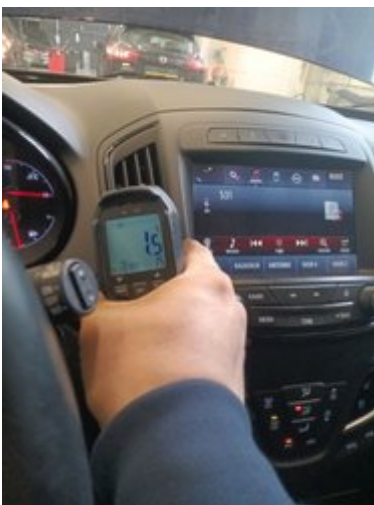
✓ 3. Oro Kondicionavimo Matavimas
