Diagnostikos ataskaita

2019 KIA OPTIMA DynamicPlusLine

Patikrinta sertifikuotos „Longo Shared Service“ diagnostikų komandos: Eimantas A., Arnas S., Mindaugas G.

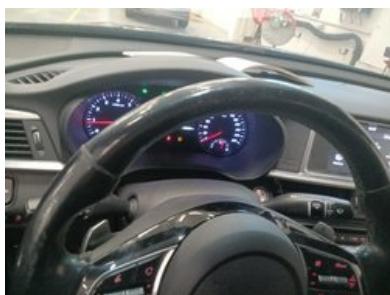
✔ 1. Priekis: Vairas - Būklė

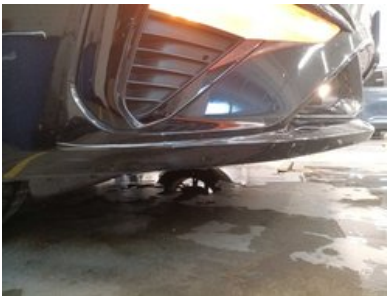
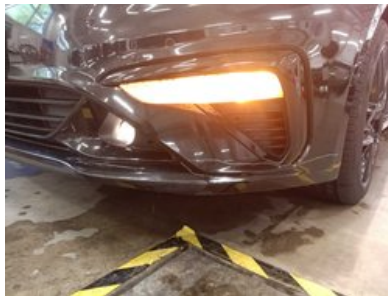
✓ **1. Priekis:** Priekinis Bufferis - Būklė ir Lygiavimas

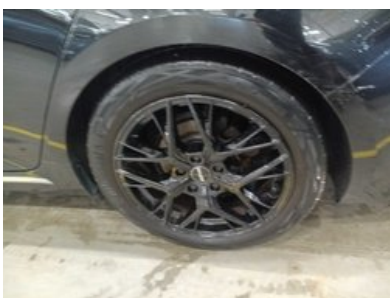
✓ **4. Šonas:** Ratai - Būklė

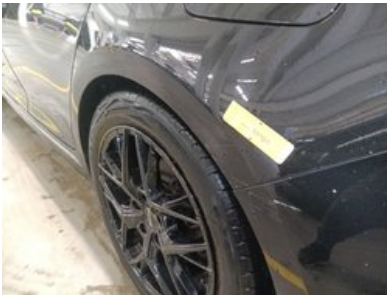
✓ **5. Kita:** Papildomi Poliravimo Darbai

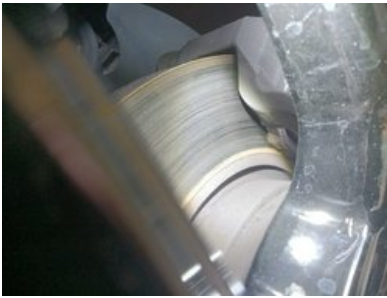
✓ **3. STABDŽIAI:** Priekinės Stabdžių Kaladėlės (Visos)

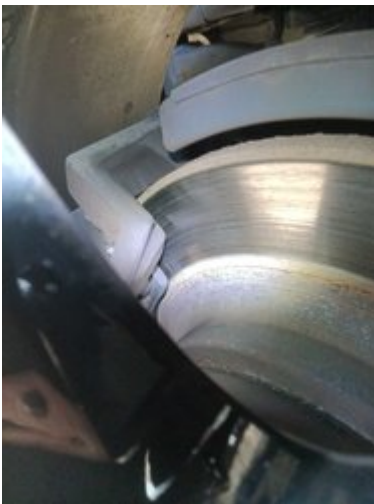
✓ **4. STABDŽIAI:** Galiniai Stabdžių Diskai

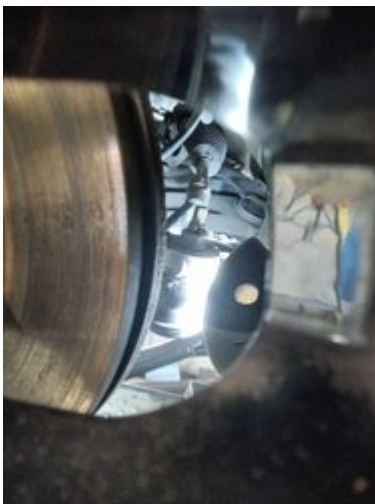
✓ **5. VAIRAS:** Vairo Trauklės Galinis Šarnyras (Abi)
