# Diagnosticos ataskaita

## 2018 VOLKSWAGEN TIGUAN Comfortline

# Paruošimo ir remonto ataskaita

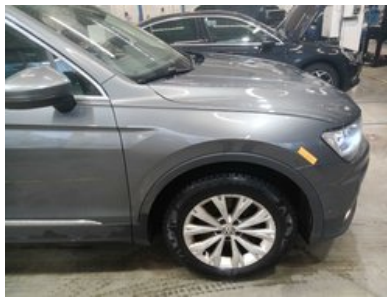
- ✓ **2. Šonas:** Kairė ir Dešinė Pusė - Matomi Pažeidimai ir Įbrėžimai
