# Diagnosticos ataskaita

## 2019 PEUGEOT 2008 Allure

### Diagnosticos informacija

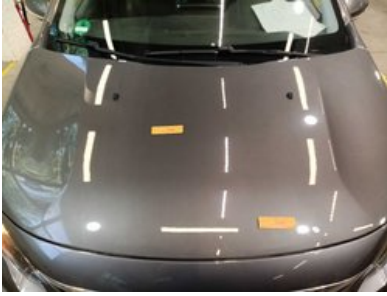
### ✓ 1. Priekis: Gaubtas - Matomi Pažeidimai

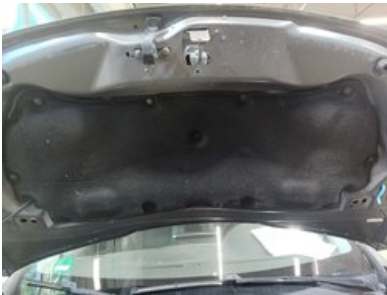
### ✓ 2. Priekis: Gaubto Garso Izoliacija - Būklė

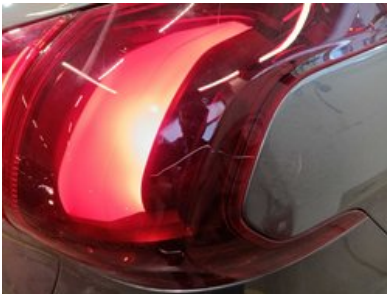
### ✓ 3. Kita: Papildomi Poliravimo Darbai

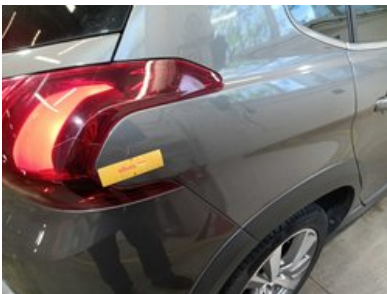
### ✓ 4. Šonas: Kairė ir Dešinė Pusė - Matomi Pažeidimai ir Įbrėžimai

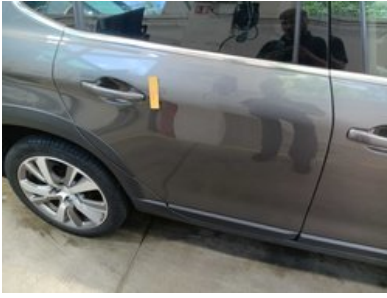
✓ **5. Šonas:** Kairė ir Dešinė Pusė - Matomi Pažeidimai ir Įbrėžimai

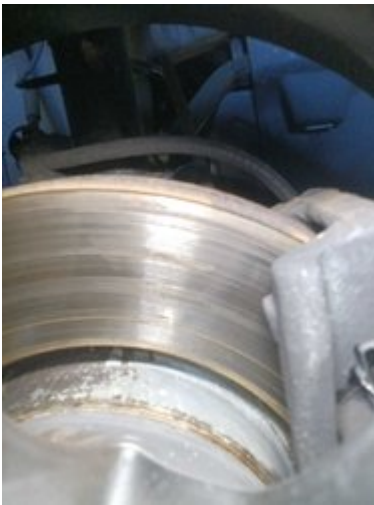
✓ **1. STABDŽIAI:** Priekiniai Stabdžių Diskai Abu

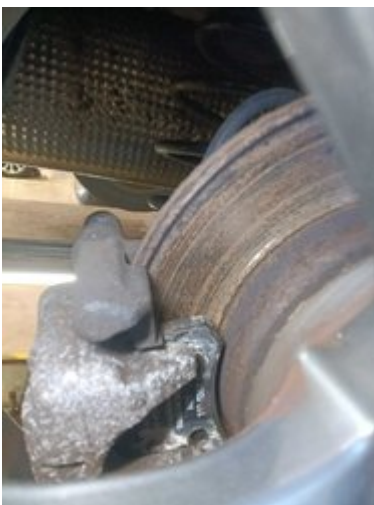
✓ **2. STABDŽIAI:** Galiniai Stabdžių Diskai

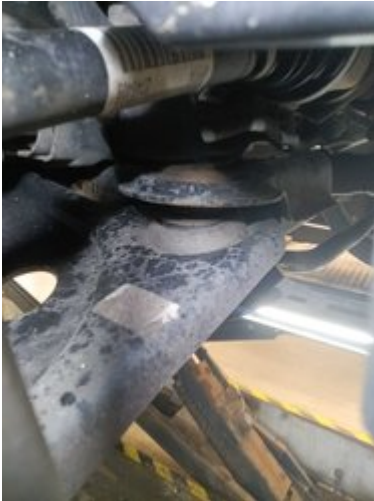
✓ **5. PAKABA:** Pakabos Apatinė Svirtis Abi

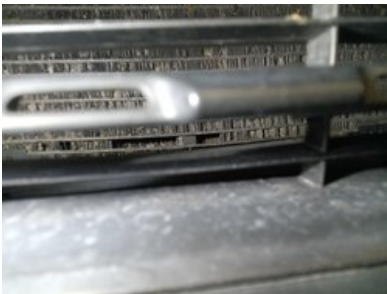
✓ **6. ORO KONDICIONAVIMAS IR ŠILDYMAS:** Kondensatorius
