# Diagnostikos ataskaita

## 2021 OPEL INSIGNIA Innovation

Patikrinta sertifikuotos „Longo Shared Service“ diagnostikų komandos: Arnas S., Mindaugas G.

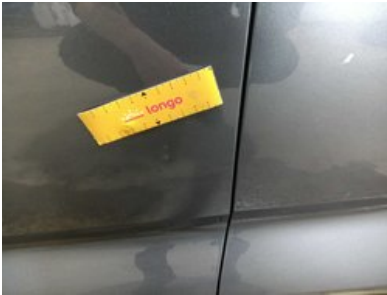
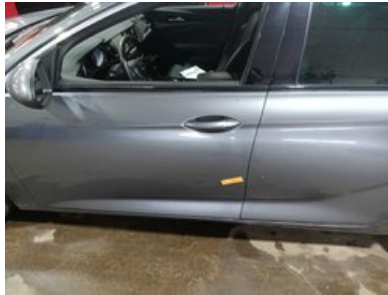
✓ **3. Šonas:** Kairė ir Dešinė Pusė - Matomi Pažeidimai ir Įbrėžimai

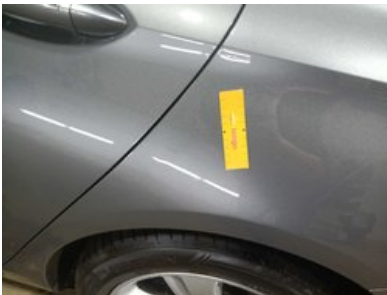
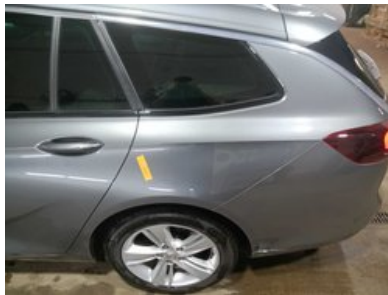
✓ **4. Šonas:** Kairė ir Dešinė Pusė - Matomi Pažeidimai ir Įbrėžimai

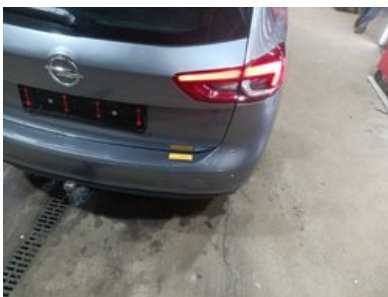
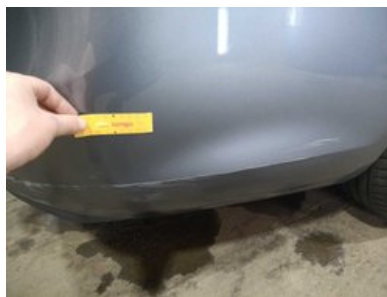
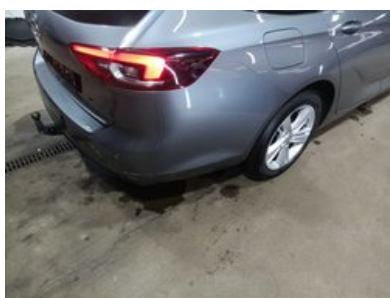
✔ **5. Galas:** Galinis bamperis - Būklė ir centravimas

- ✓ 1. Dažyti Priekinį Bamberį
- ✓ 2. Dažyti Galinį Bamberį

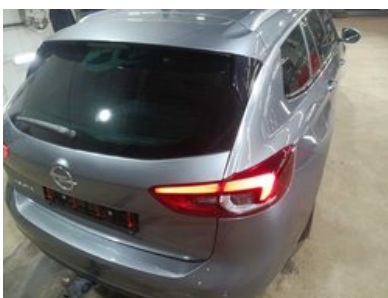
✔ **6. Žibintai:** Galiniai žibintai (Stabdžių, rūko, posūkių) - Pagrindinis veikimas, pažeidimai ir spalva

- ✓ 1. Priekinių Žibintų Reguliavimas
- ✓ 2. Pakeisti Galinius Žibintus
- ✓ 3. Susiūti Priekinę Sėdynę
- ✓ 4. Dažyti Vairą
- ✓ 5. Šviesa

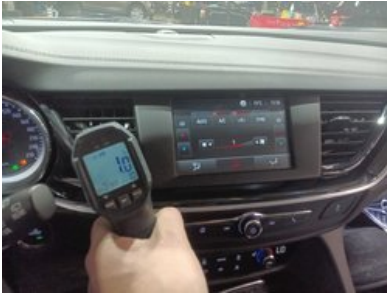
### ✔ 3. Oro Kondicionavimo Matavimas
