# Diagnosticos ataskaita

## 2022 TOYOTA COROLLA Active

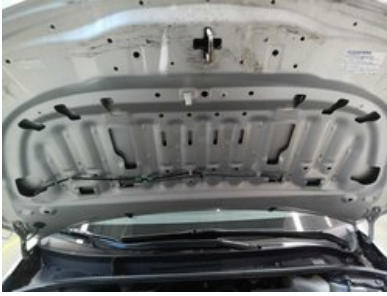
- ✓ **1. Priekis:** Gaubto Garso Izoliacija - Būklė

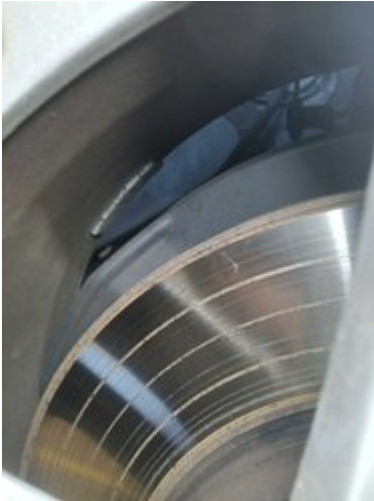
- ✓ **1. STABDŽIAI:** Priekiniai Stabdžių Diskai Abu
