# Diagnosticos ataskaita

## 2019 BMW 318 M Sport Corporate

„Longo“ atliktos išsamios diagnostikos metu, 8 defektai buvo nustatyti transporto priemonėje.

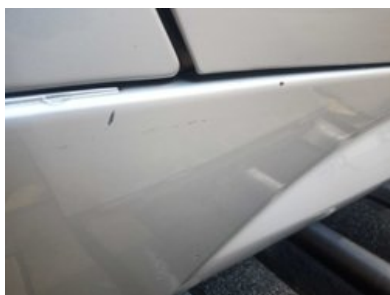
- ✔ 1. Šonas: Kairė ir Dešinė Pusė - Matomi Pažeidimai ir Įbrėžimai
