Diagnostikos ataskaita

2019 HYUNDAI TUCSON Feel

Nustatytų defektų santrauka

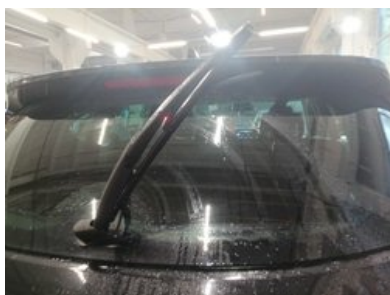
- ✔ **1. Priekis:** Langų Valytuvų Guma ir Rankena (Priekiniai ir Galiniai) - Būklė

- ✓ 1. Pakeisti Galinį Valytuvą (Mechaniškai)
- ✓ 2. Variklio Alyva
- ✓ 3. Oro Kondicionieriaus Užpildymas
- ✓ 4. Priekinės Stabdžių Kaladėlės
- ✓ 5. Purkštuvai (visi)

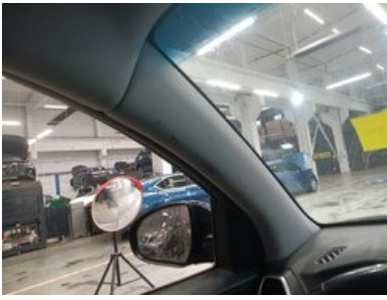
✓ **2. Vidus:** Apdailos detalės - Būklė

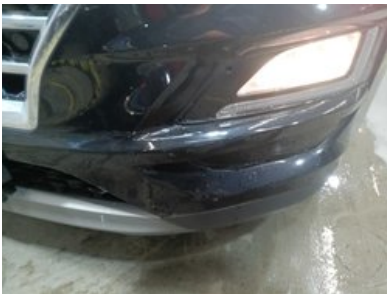
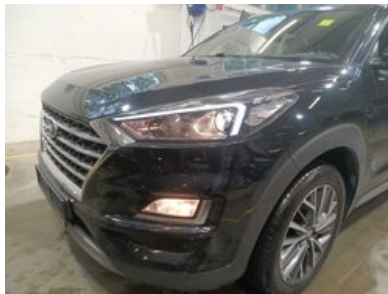
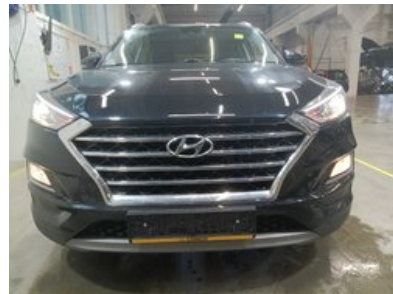
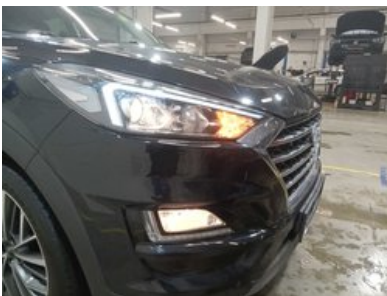
✓ **1. Priekis:** Priekinis Bufferis - Būklė ir Lygiavimas

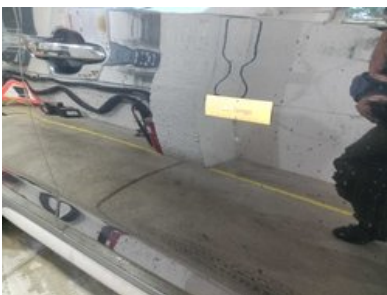
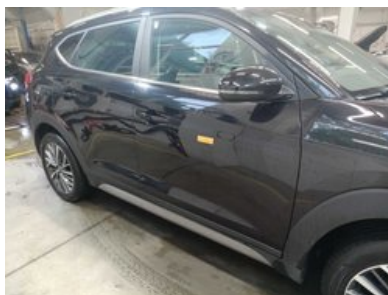
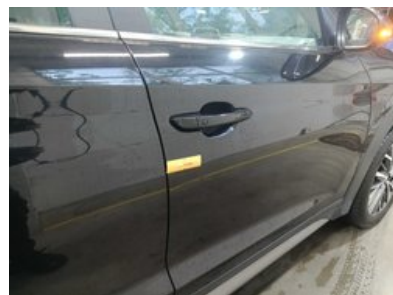
✓ **2. Šonas:** Kairė ir Dešinė Pusė - Matomi Pažeidimai ir Įbrėžimai

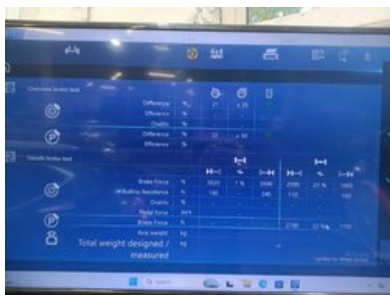
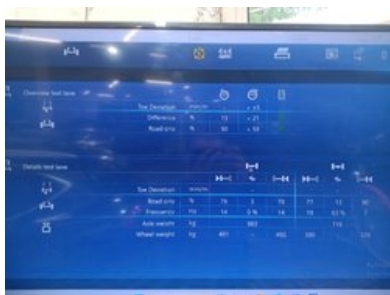
✓ 2. Stabdžių Testavimo Linijos Rezultatai

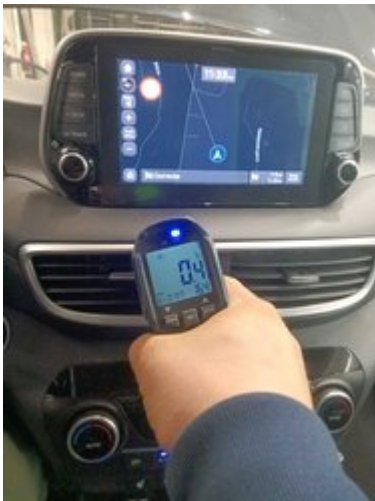
✓ 5. Oro Kondicionavimo Matavimas
