# Diagnosticos ataskaita

## 2015 OPEL INSIGNIA Cosmo

„Longo“ atliktos išsamios diagnostikos metu, 21 defektai buvo nustatyti transporto priemonėje.

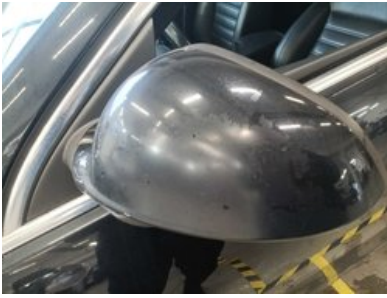
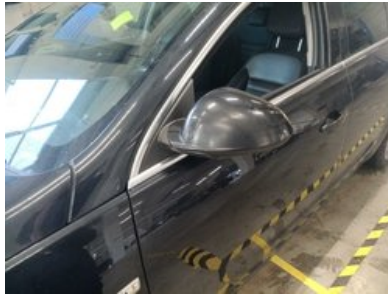
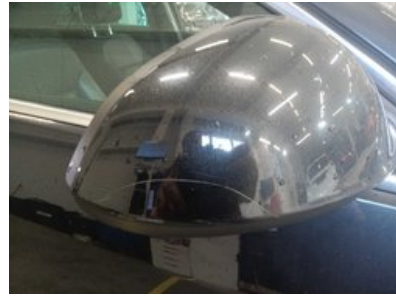
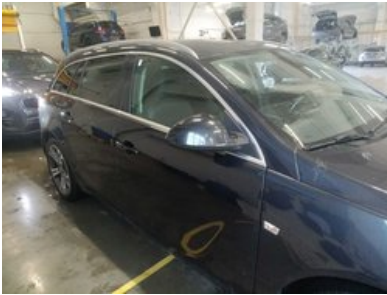
### ✓ 1. Šonas: Išoriniai Veidrodžiai - Veidrodžio Vientisumas ir Tvirtinimas Prie Automobilio

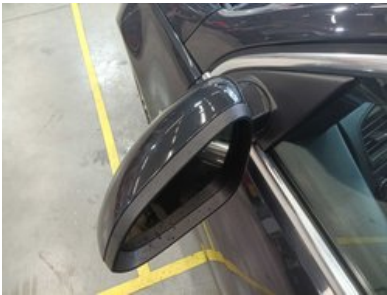
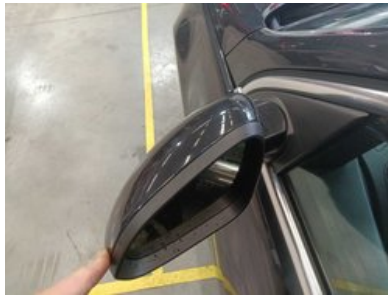
### ✓ 2. Šonas: Išoriniai Veidrodžiai - Veidrodžio Vientisumas ir Tvirtinimas Prie Automobilio

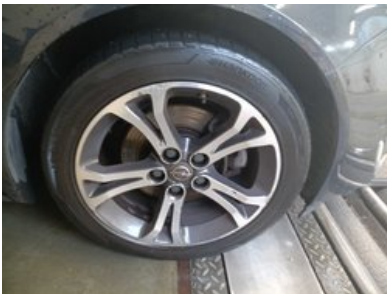
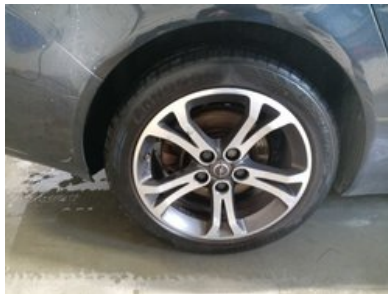
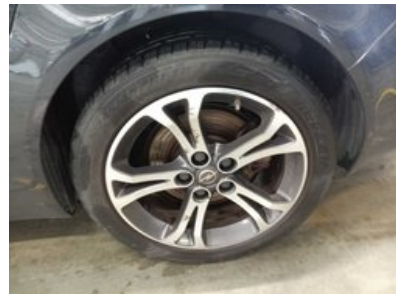
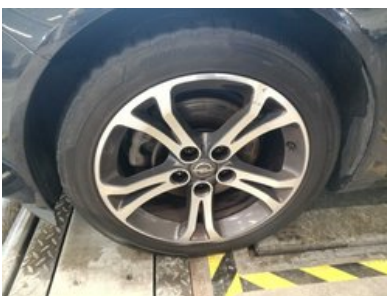
### ✓ 3. Šonas: Ratai - Būklė

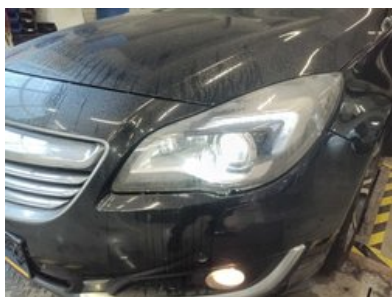
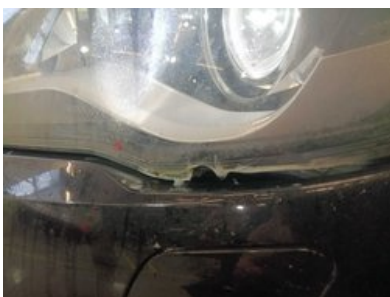
✓ **10. Žibintai:** Priekiniai Žibintai (Miesto, Įprasti, Pilni Žibintai, Rūko, Posūkių) - Pagrindinis Veikimas, Pažeidimai ir Spalva
