# Diagnosticos ataskaita

## 2016 OPEL MOKKA Innovation

„Longo“ atliktos išsamios diagnostikos metu, 10 defektai buvo nustatyti transporto priemonėje.

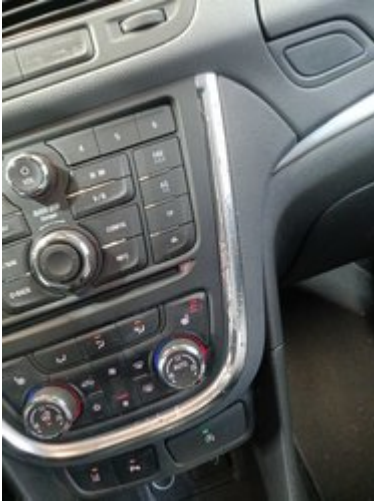
### ✓ 1. Priekis: Apdailos detalės - Būklė

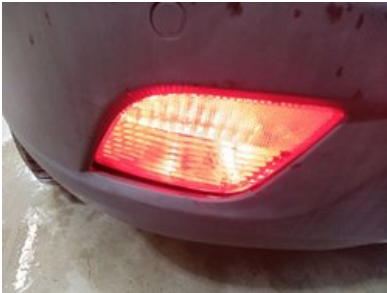
### ✓ 1. Žibintai: Galiniai žibintai (Stabdžių, rūko, posūkių) - Pagrindinis veikimas, pažeidimai ir spalva

- ✓ 1. Pakeisti Galinius Rūko Žibintus

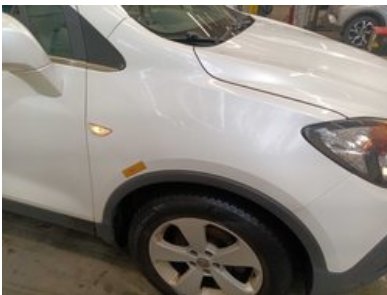
### ✓ 2. Šonas: Kairė ir Dešinė Pusė - Matomi Pažeidimai ir Įbrėžimai

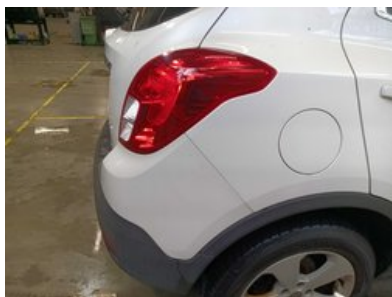
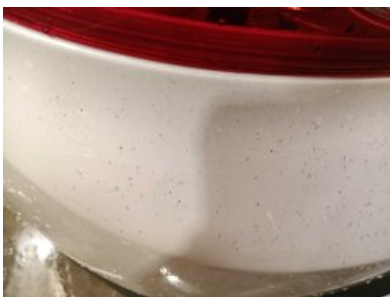
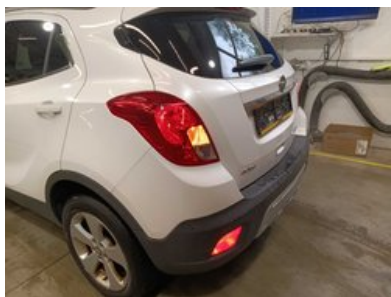
✓ **3. Galas:** Galinis bamperis - Būklė ir centravimas

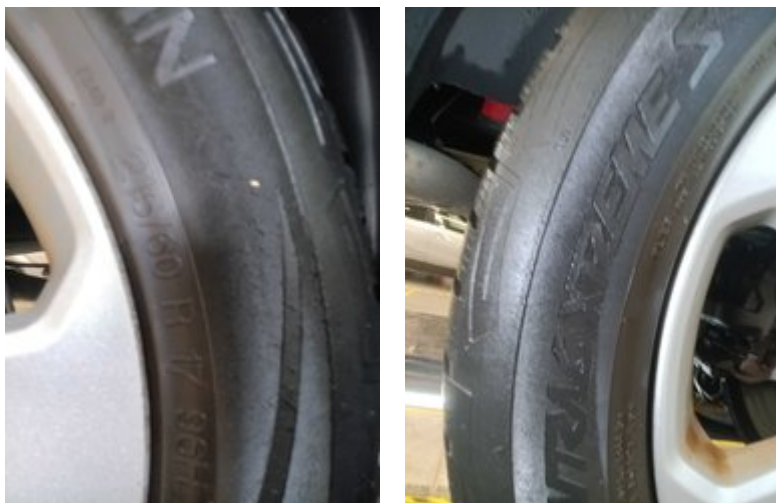
✓ **3. KITA:** Pakeisti Padangas

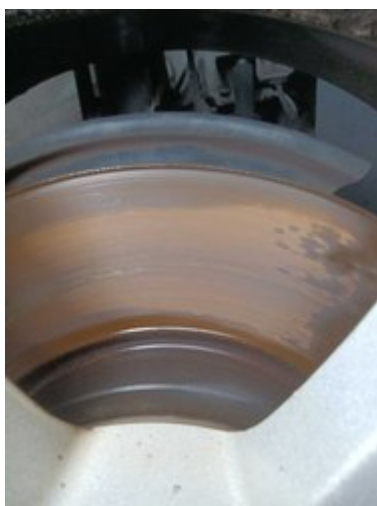
✓ **4. STABDŽIAI:** Priekiniai Stabdžių Diskai Abu

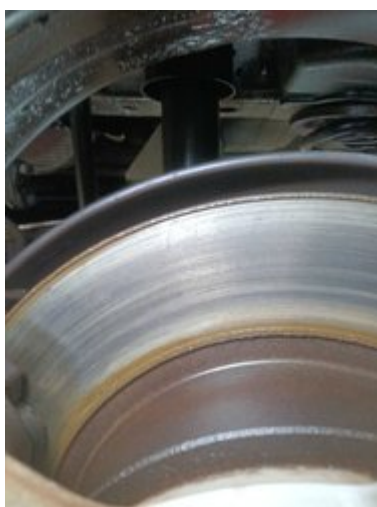
✓ **5. STABDŽIAI:** Galiniai Stabdžių Diskai

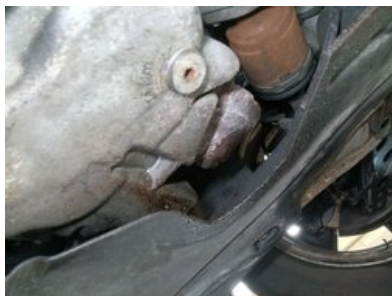
## ✓ 6. AUŠINIMO SISTEMA: Vandens Siurblys

- ✓ 1. Variklio Alyvos ir Filtro Keitimas
- ✓ 2. Vandens Siurblys
