# Diagnosticos ataskaita

## 2019 OPEL ASTRA Business+

### Diagnosticos informacija

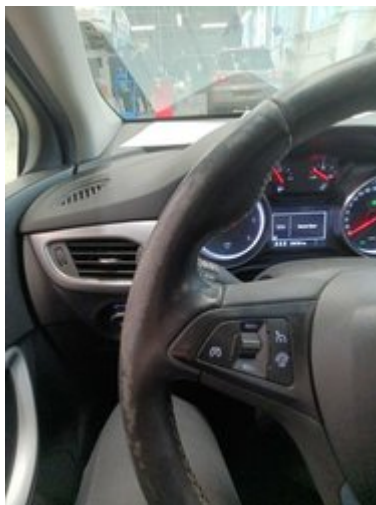
### ✓ 1. Priekis: Vairas - Būklė

- ✓ 1. Įlenkimų Taisymas Be Dažymo
- ✓ 2. Dažyti Vairą

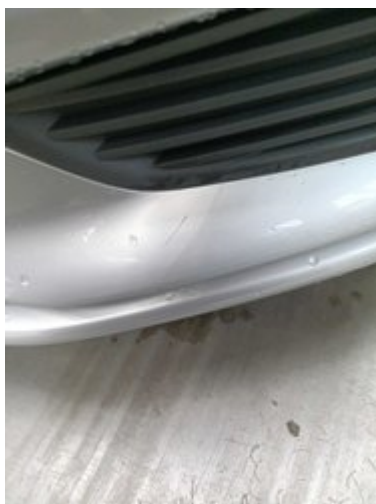
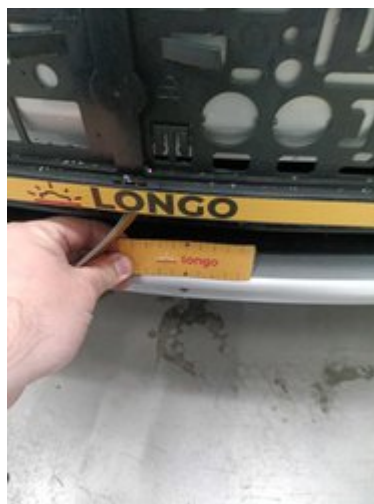
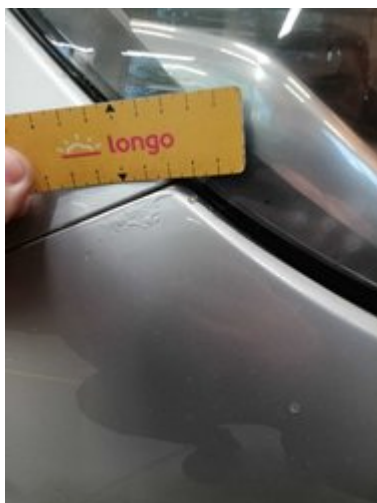
### ✓ 1. Priekis: Priekinis Buferis - Būklė ir Lygiavimas

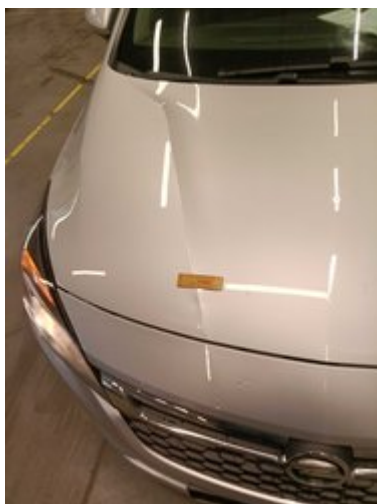
✓ **3. Priekis:** Gaubtas - Matomi Pažeidimai

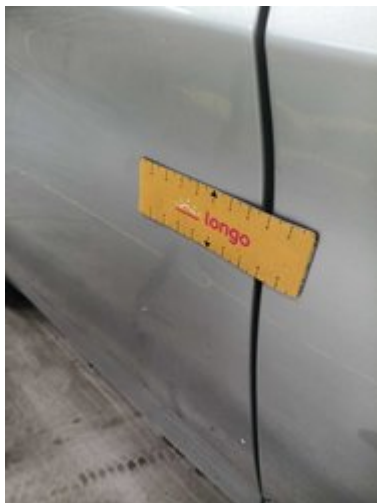
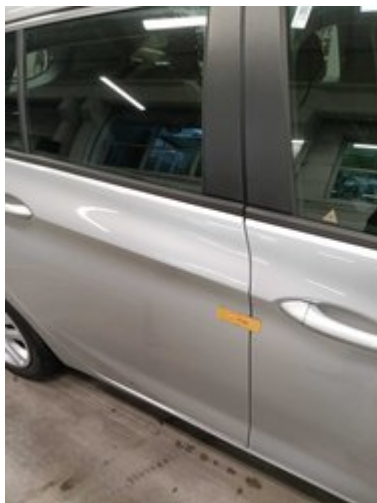
✓ **4. Šonas:** Kairė ir Dešinė Pusė - Matomi Pažeidimai ir Įbrėžimai

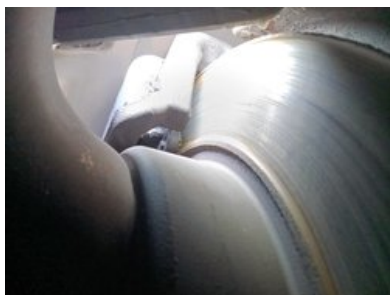
✓ **3. STABDŽIAI:** Galiniai Stabdžių Diskai (Abu)

- ✓ 1. Pakeisti Padangas
- ✓ 2. Galiniai Stabdžių Diskai (Abu)
- ✓ 3. Kaitinimo Žvakės
- ✓ 4. Priekiniai Stabdžių Diskai (Abu)
- ✓ 5. Variklio Alyvos ir Filtro Keitimas
- ✓ 6. Keisti Žibintų Dangčius
