# Diagnosticos ataskaita

## 2018 SKODA OCTAVIA Ambition

# Paruošimo ir remonto ataskaita

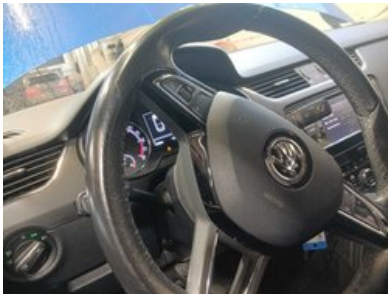
### ✓ 3. Priekis: Vairas - Būklė
