Diagnostikos ataskaita

2019 PEUGEOT 2008 Allure

Nustatytų defektų santrauka

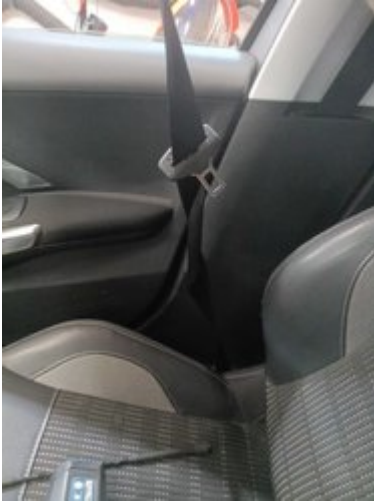
- ✓ **1. Sėdynės:** Saugos diržai - Veikimas ir užrakinimo mechanizmas

- ✓ 1. Pakeisti Saugos Diržus / Tvirtinimus
- ✓ 2. Keisti Žibintus Automobilio Pusėje

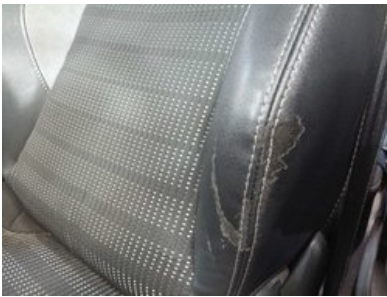
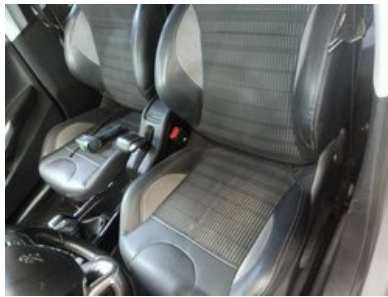
- ✓ **2. Sėdynės:** Visos Sėdynės - Būklė

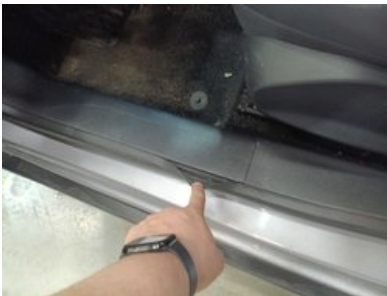
- ✓ **3. Durys:** Durų Guminiai Sandarikliai

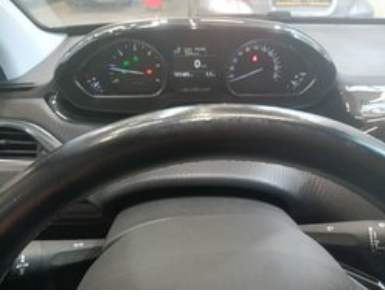
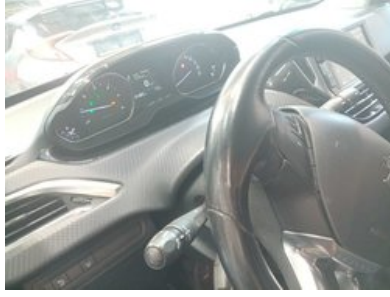
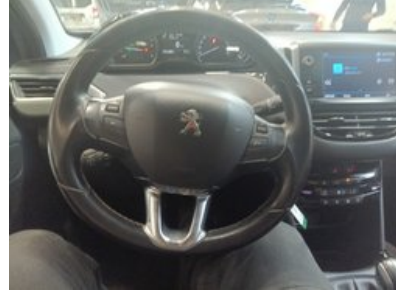
✓ **4. Priekis:** Vairas - Būklē

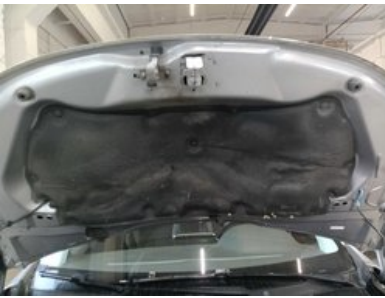
✓ **1. Priekis:** Gaubto Garso Izolācija - Būklē

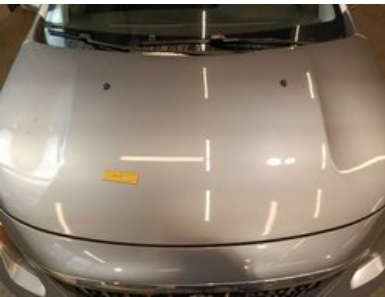
✓ **2. Priekis:** Gaubtas - Matomi Pažeidimai

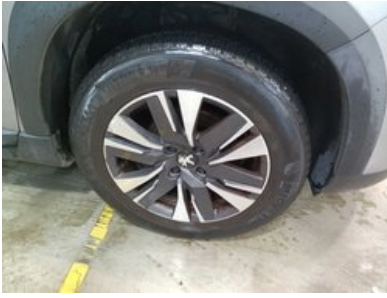
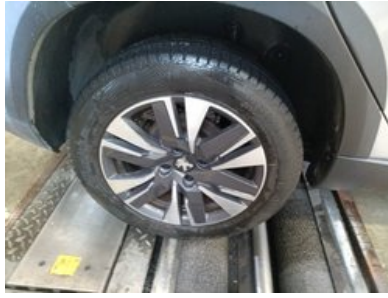
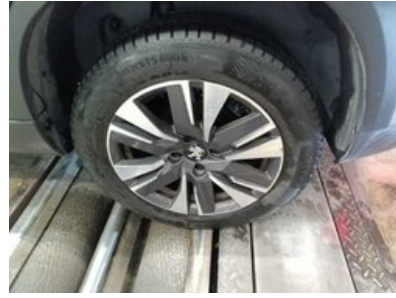
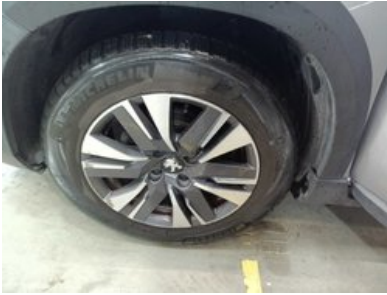
✓ **3. Šonas:** Ratai - Būklė

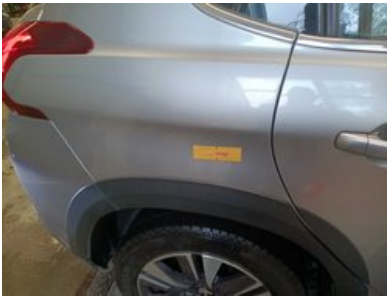
✓ **4. Šonas:** Kairė ir Dešinė Pusė - Matomi Pažeidimai ir Įbrėžimai

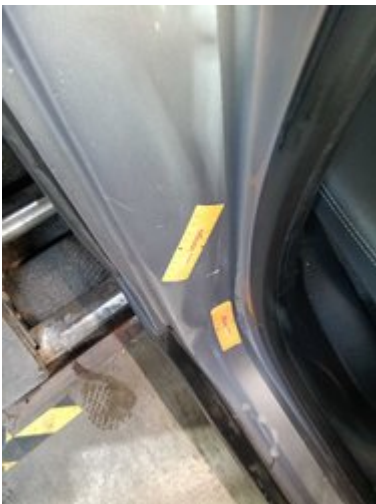
✓ **5. Šonas:** Kairė ir Dešinė Pusė - Matomi Pažeidimai ir Įbrėžimai

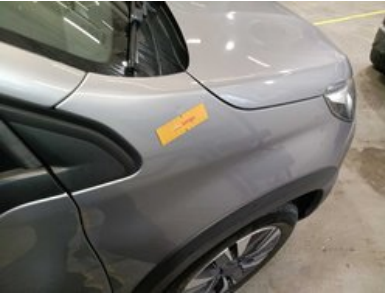
✓ **6. Šonas:** Kairė ir Dešinė Pusė - Matomi Pažeidimai ir Įbrėžimai

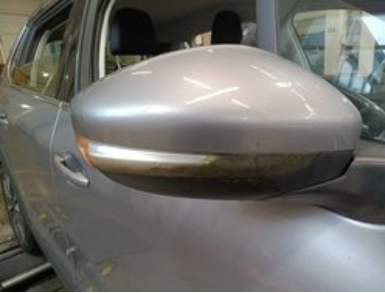
✓ **7. Žibintai:** Automobilio Šoniniai Žibintai - Pagrindinis Veikimas, Pažeidimas ir Spalva

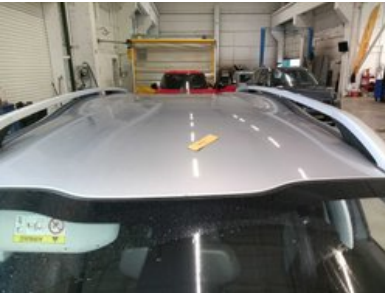
✓ **8. Kita:** Stogas - Regimi pažeidimai (pvz., kruša)

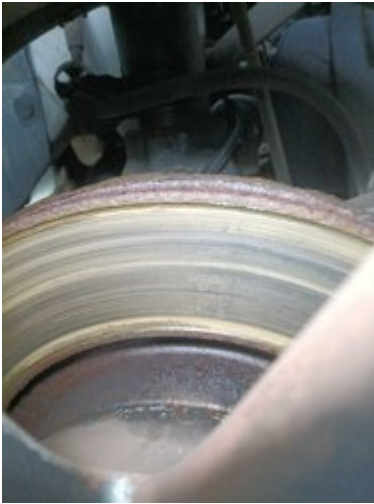
✓ 1. STABDŽIAI: Priekiniai Stabdžių Diskai Abu

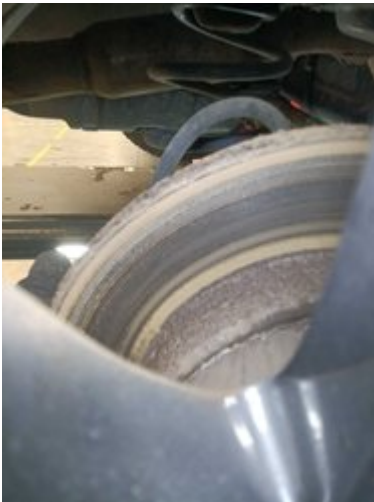
✓ 2. STABDŽIAI: Galiniai Stabdžių Diskai

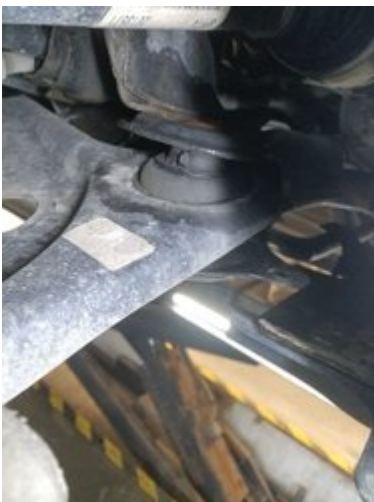
✓ 3. PAKABA: Pakabos Apatinė Svirtis Abi
