Diagnostikos ataskaita

2018 SKODA OCTAVIA Ambition

Patikrinta sertifikuotos „Longo Shared Service“ diagnostikų komandos: Eimantas A., Arnas S., Justinas K.

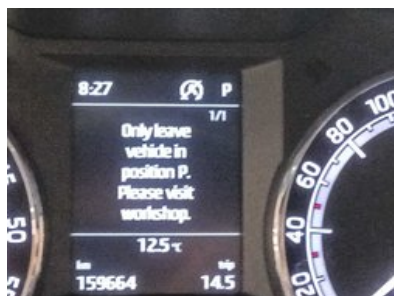
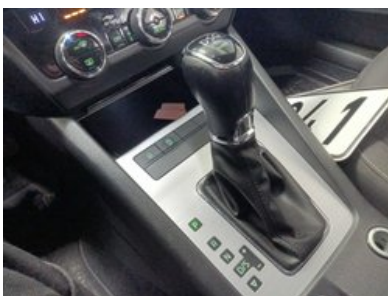
✔ **1. Vidus:** Aksesorai - Veikimas ir Būklė

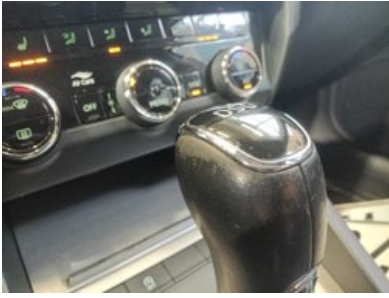
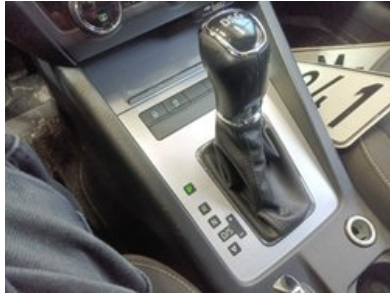
✓ **2. Vidus:** Pavarų Svirtis Apsauga ir Pavarų Svirtis Rankena - Būklė

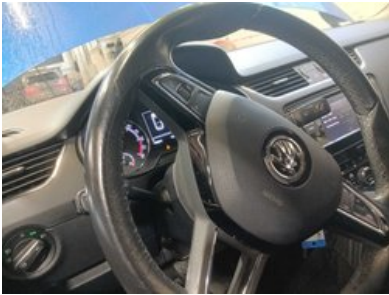
✓ **3. Priekis:** Vairas - Būklė

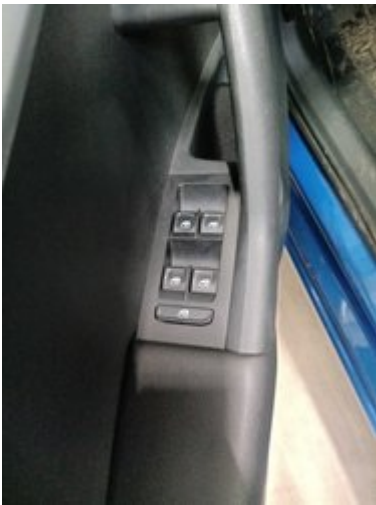
✓ **4. Durys:** Elektrinių Langų Veikimas - Visi Langai

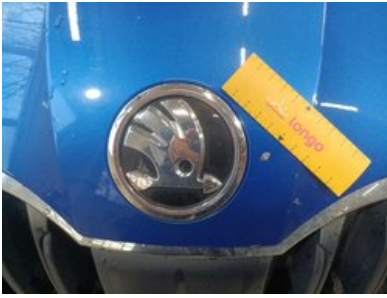
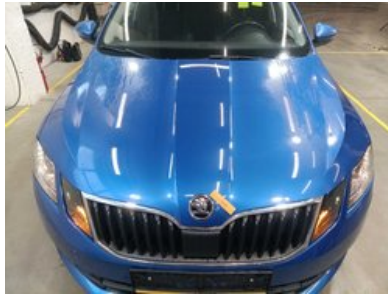
✓ 1. Priekis: Gaubtas - Matomi Pažeidimai

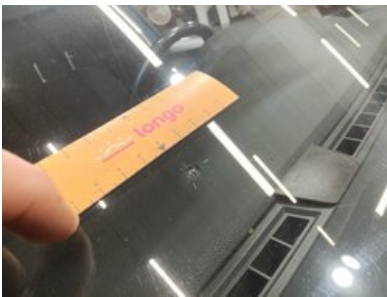
✓ 2. Priekis: Priekinio stiklo vientisumas - Be TA neleidžiančių pažeidimų

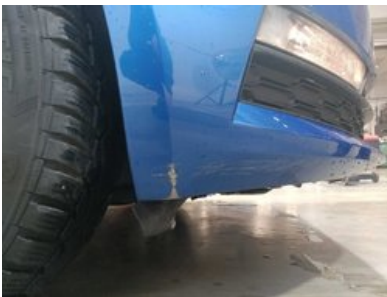
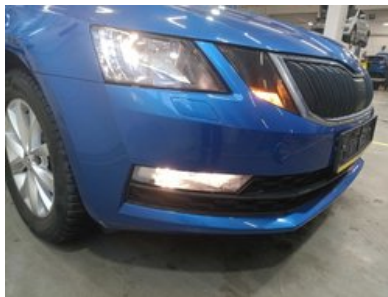
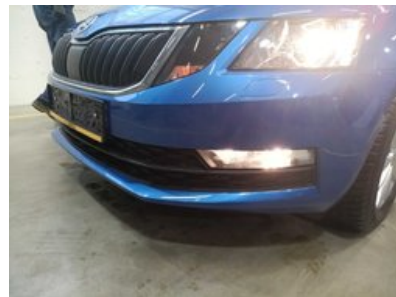
✓ 3. Priekis: Priekinis Bufferis - Būklė ir Lygavimas

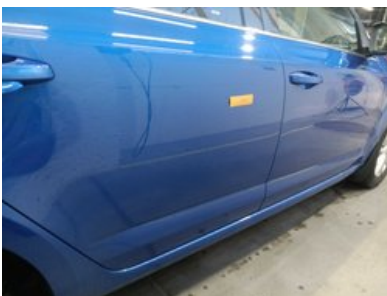
✓ 4. Šonas: Kairė ir Dešinė Pusė - Matomi Pažeidimai ir Įbrėžimai

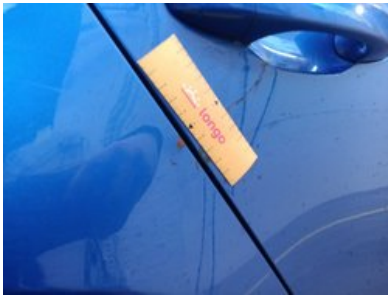
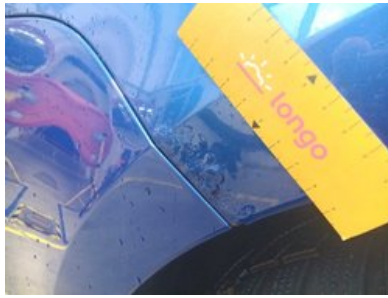
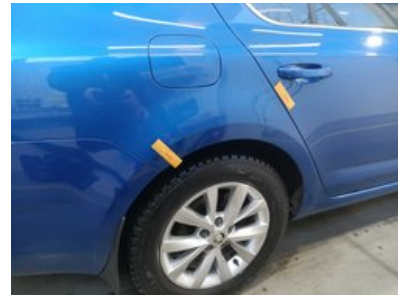
✓ **5. Šonas:** Kairė ir Dešinė Pusė - Matomi Pažeidimai ir Įbrėžimai

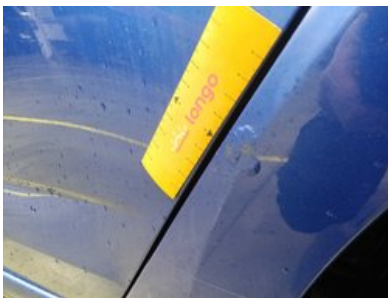
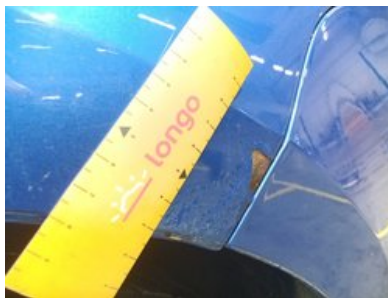
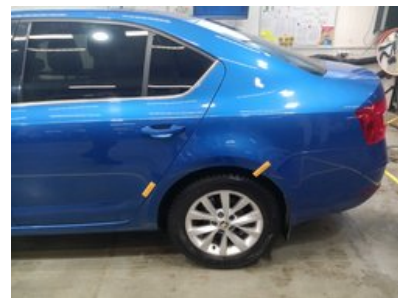
✓ **6. Šonas:** Kairė ir Dešinė Pusė - Matomi Pažeidimai ir Įbrėžimai

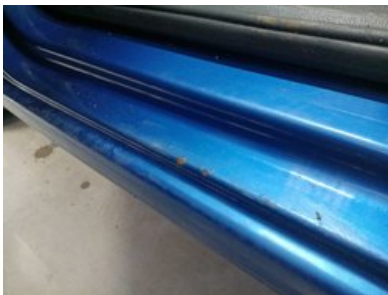
✓ **8. Šonas:** Kairė ir Dešinė Pusė - Matomi Pažeidimai ir Įbrėžimai

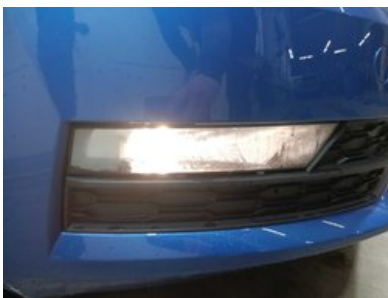
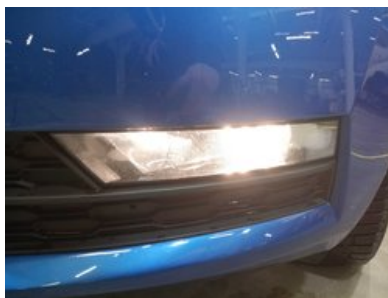
✓ **9. Žibintai:** Priekiniai Žibintai (Miesto, Įprasti, Pilni Žibintai, Rūko, Posūkių) - Pagrindinis Veikimas, Pažeidimai ir Spalva

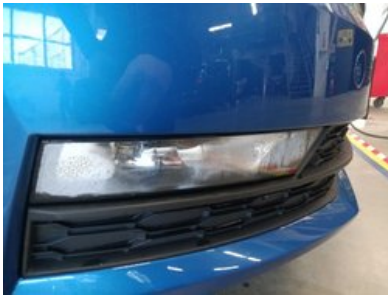
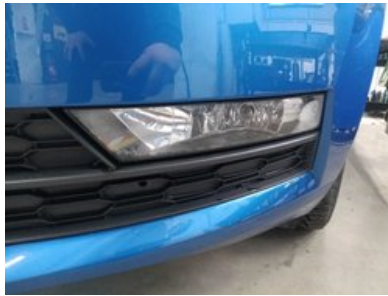
✓ **10. Kita:** Papildomi Poliravimo Darbai

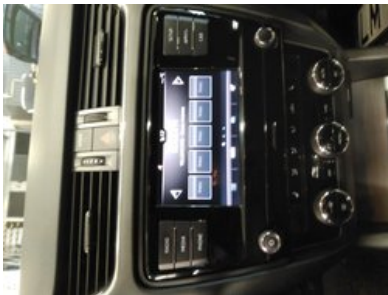
✓ **11. Kita:** Girdimi Požymiai (Atsilaisvinusios Dalys, Barškėjimas ir kt.)

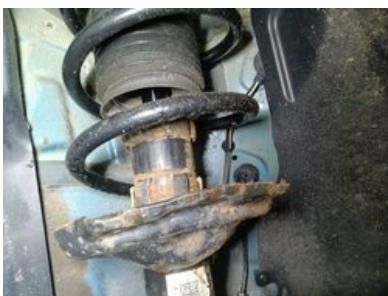
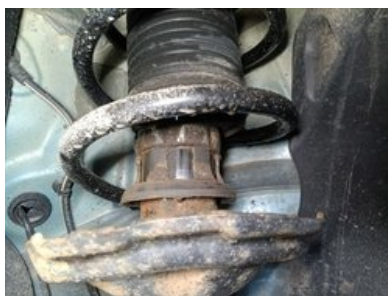
✓ **2. PAKABA:** Amortizatoriai (Pora)

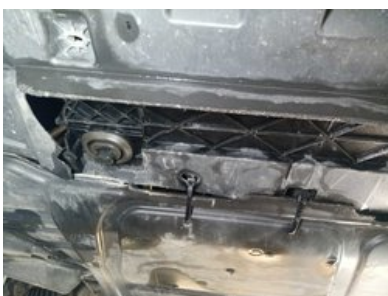
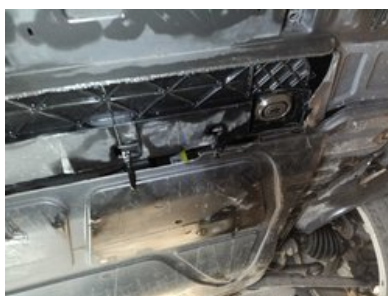
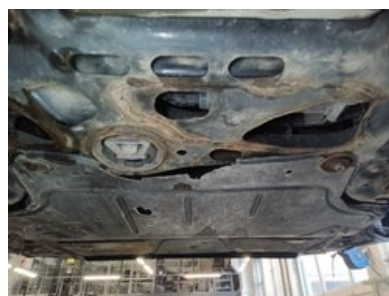
✓ **3. VARIKLIS:** Apatinis Variklio Dangtelis

- ✓ 1. Apatinis Variklio Dangčius
- ✓ 2. Pagalbinių įrenginių diržas
- ✓ 3. Įkrauti Akumuliatorių
- ✓ 4. Pavarų Selektorius

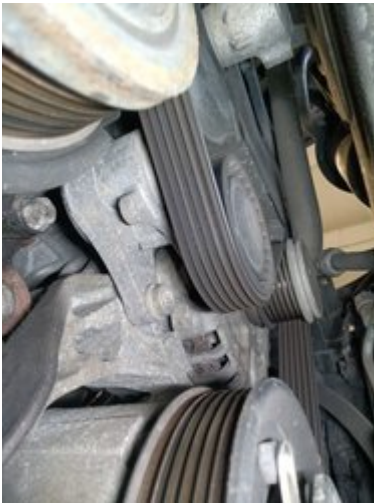
✓ **4. VARIKLIS:** Pagalbinių Įrenginių Diržas

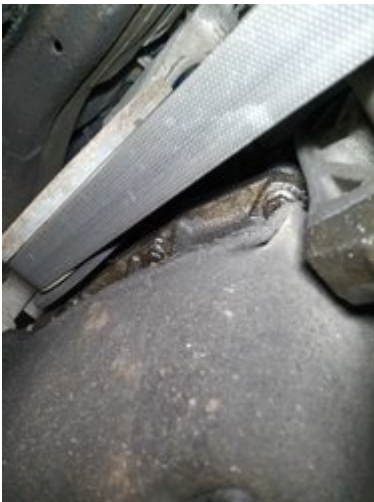
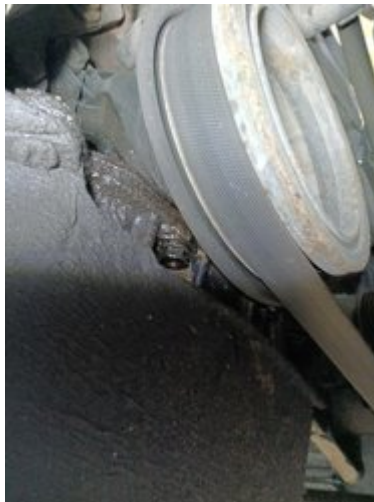
✓ **5. VARIKLIS:** Alkūninio Veleno Priekinis Alyvos Sandariklis

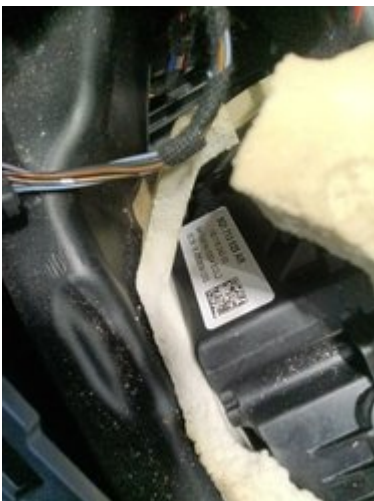
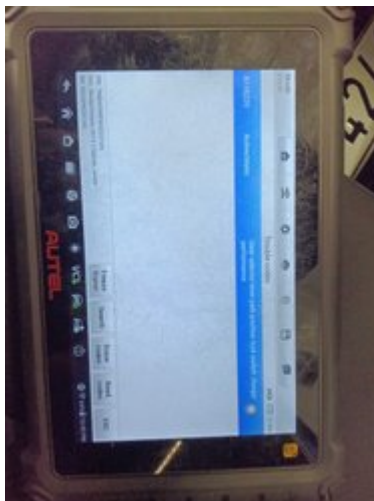
✓ **6. MECHANINĖ PAVARŲ DĖŽĖ:** Pavarų Perjungiklis
