Diagnostikos ataskaita

2022 HYUNDAI TUCSON Comfort Smart

Diagnostikos informacija

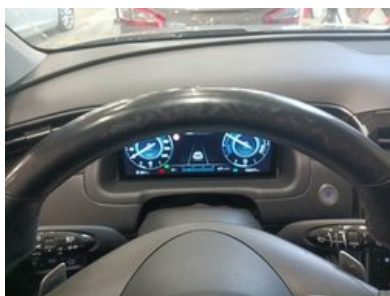
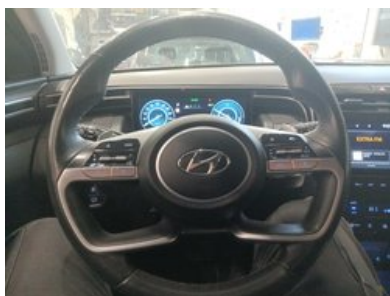
✔ 1. Priekis: Vairas - Būklė

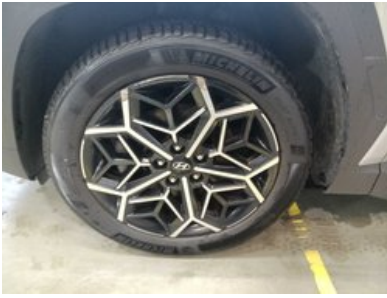
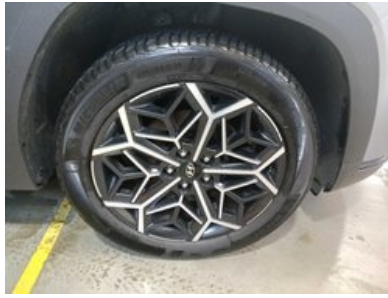
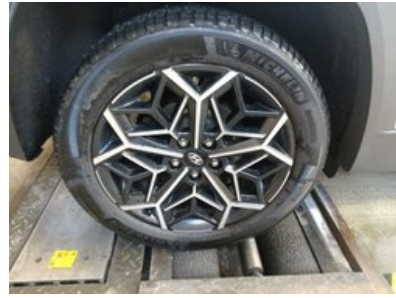
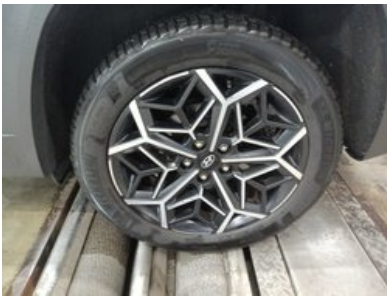
✓ 1. Šonas: Ratai - Būklė

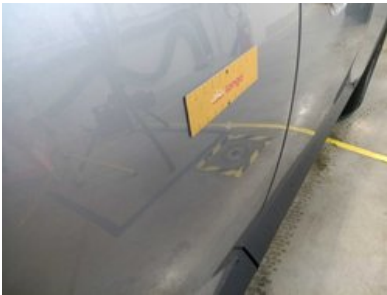
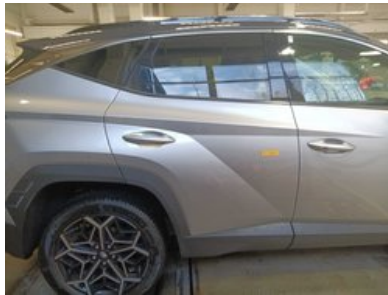
✓ 2. Šonas: Kairė ir Dešinė Pusė - Matomi Pažeidimai ir Įbrėžimai

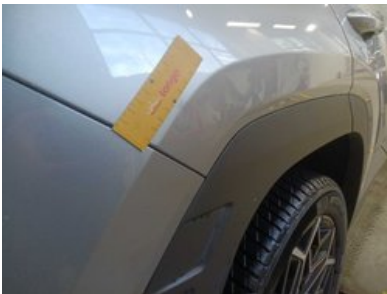
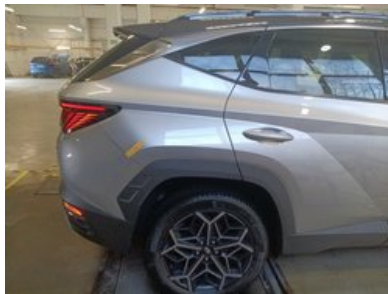
✓ 3. Šonas: Kairė ir Dešinė Pusė - Matomi Pažeidimai ir Įbrėžimai

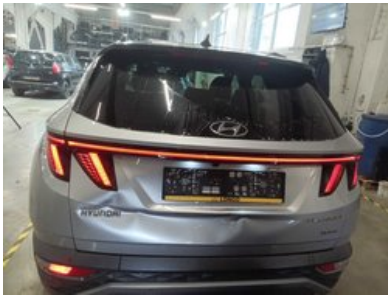
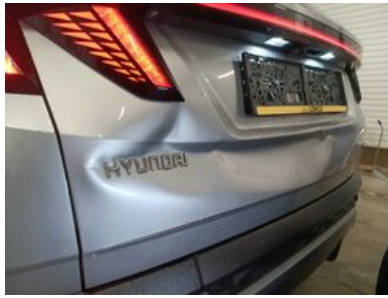
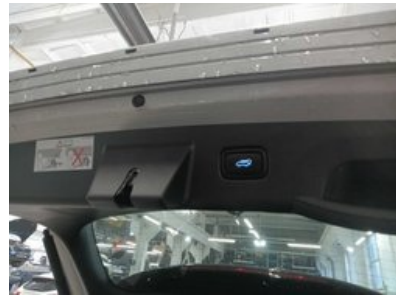
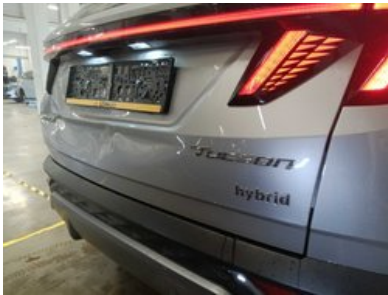
✓ **4. Galas:** Bagažinė - Regimi pažeidimai

- ✓ 1. Dažyti Bagažinės Dangtį
