# Diagnosticos ataskaita

## 2019 OPEL GRANDLAND X Business+

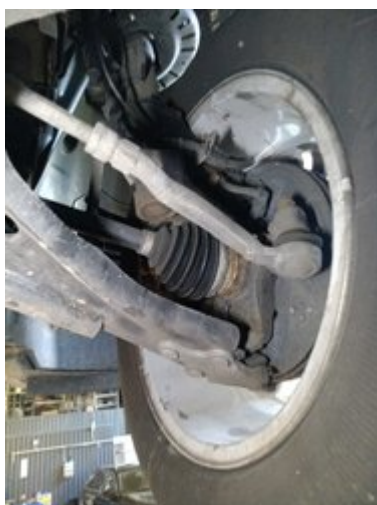
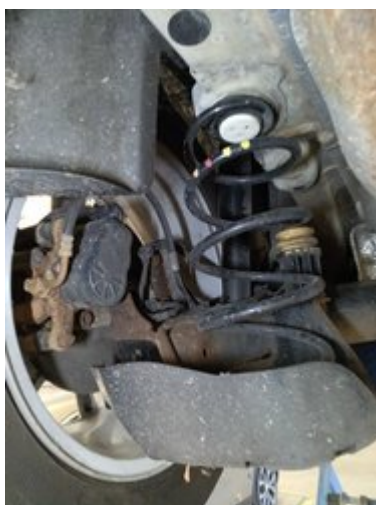
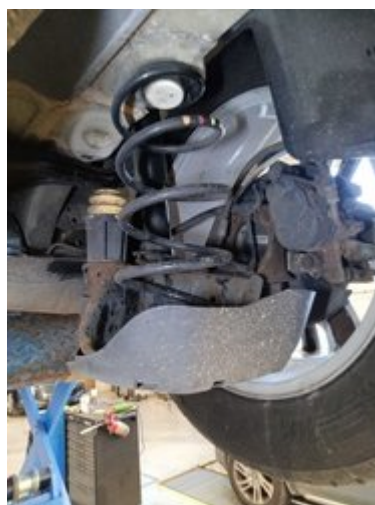
✓ **3. PAKABA:** Pakabos būklė
