# Diagnosticos ataskaita

## 2020 PEUGEOT 3008 GT Line

Ši transporto priemonė buvo patikrinta pagal „Longo“ 150 punktų patikros kontrolinį sąrašą, apimantį kėbulą, saloną ir mechaninę būklę. Remiantis atlikta patikra ir vertinimo metu turima informacija, nenustatyta jokių požymių, kad transporto priemonė būtų dalyvavusi rimtuose eismo įvykiuose. Informacija apie techninės priežiūros istoriją ir privalomasias technines apžiūras pagrįsta turima dokumentacija ir įrašais iš eksporto šalies. Atkreipkite dėmesį, kad tam tikras natūralus nusidėvėjimas yra laikomas priimtiniu ir gali būti netaisomas.

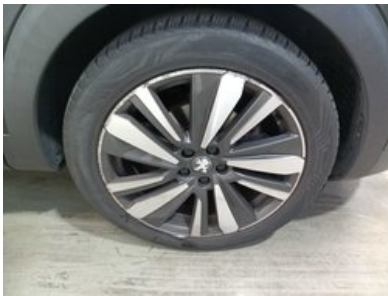
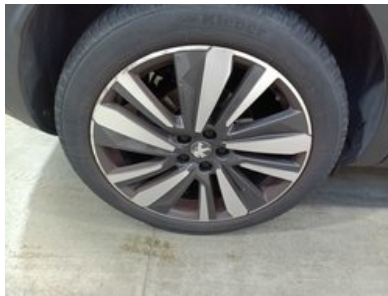
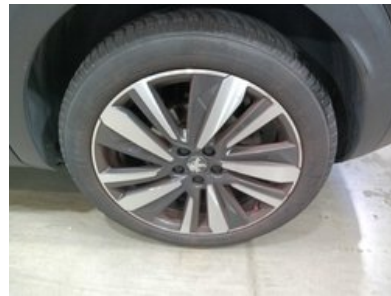
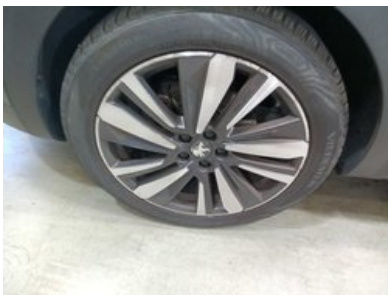
### ✓ 1. Šonas: Ratai - Būklė

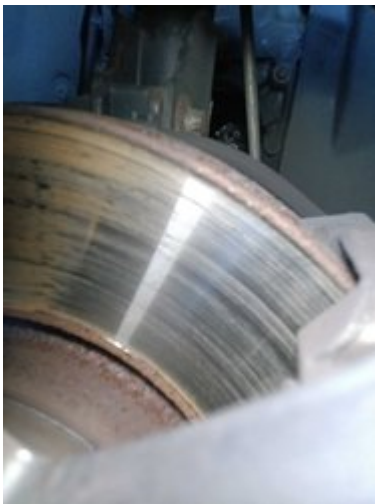
### ✓ 2. STABDŽIAI: Priekiniai Stabdžių Diskai Abu
