# Diagnosticos ataskaita

## 2018 PEUGEOT 5008 GT-Line

„Longo“ atliktos išsamios diagnostikos metu, 7 defektai buvo nustatyti transporto priemonėje.

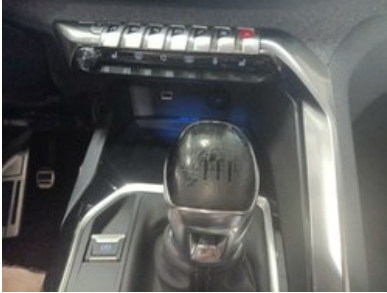
- ✓ **1. Vidus:** Pavarų Svirtis Apsauga ir Pavarų Svirtis Rankena - Būklė

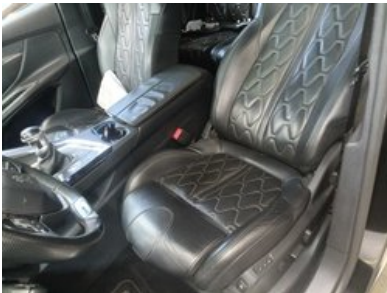
- ✓ **2. Sėdynės:** Visos Sėdynės - Būklė

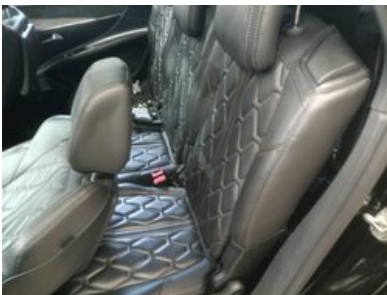
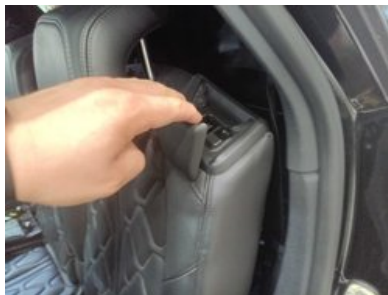
- ✓ **3. Sėdynės:** Visos Sėdynės - Būklė

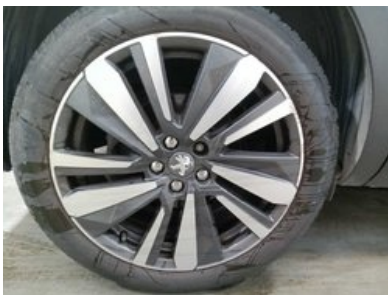
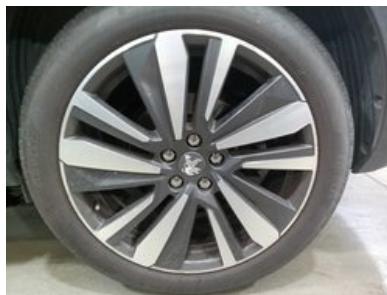
### ✓ 1. Šonas: Ratai - Būklė

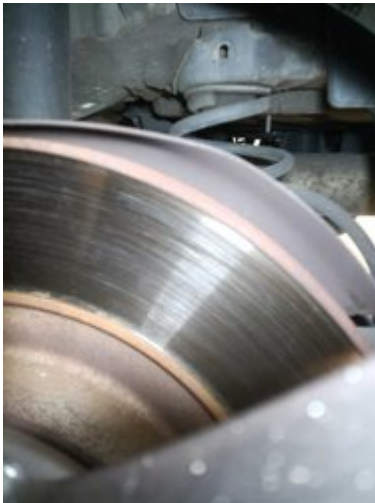
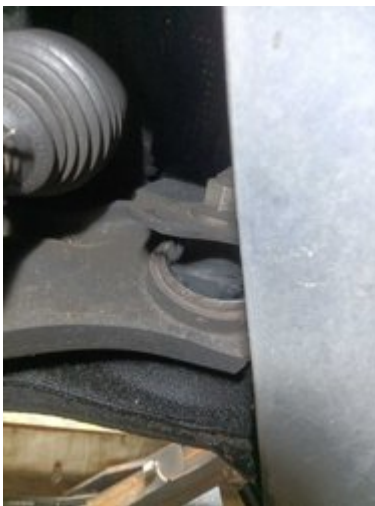
### ✓ 1. KITA: DPF Filtro Regeneracija/Valymas

- ✓ 1. DPF Filtro Regeneracija/Valymas

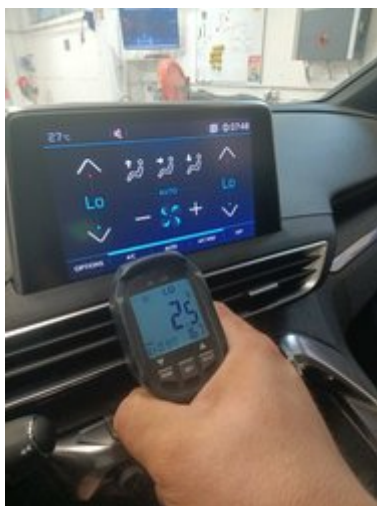
## ✓ 4. Oro Kondicionavimo Matavimas
