# Diagnosticos ataskaita

## 2021 OPEL INSIGNIA Innovation

### Diagnosticos informacija

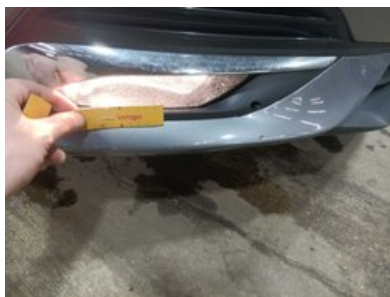
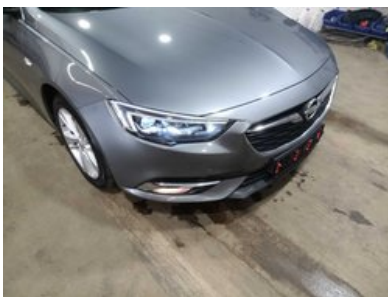
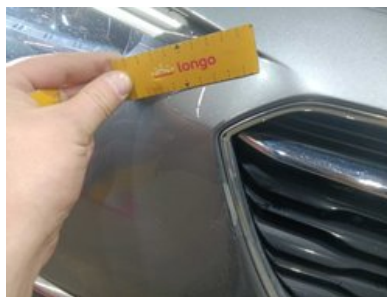
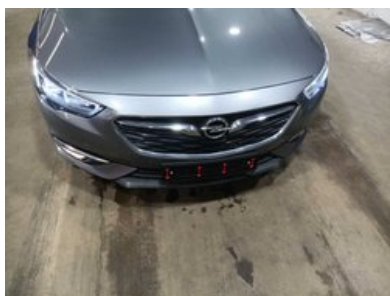
✓ **2. Priekis:** Priekinis Buferis - Būklė ir Lygiavimas

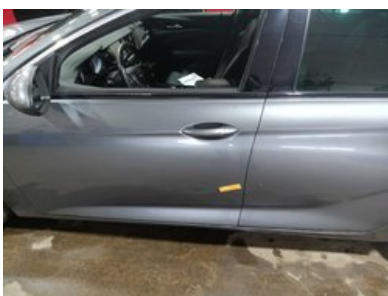
✓ **3. Šonas:** Kairė ir Dešinė Pusė - Matomi Pažeidimai ir Įbrėžimai

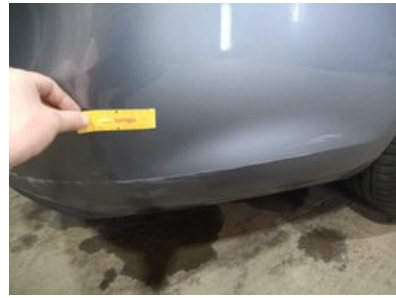
✓ **5. Galas:** Galinis bamperis - Būklė ir centravimas
