# Diagnosticos ataskaita

## 2017 OPEL ASTRA Edition

„Longo“ atliktos išsamios diagnostikos metu užfiksuota 11 pastabų dėl automobilio būklės.

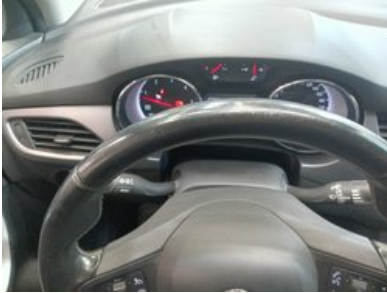
### ✓ 1. Priekis: Vairas - Būklė

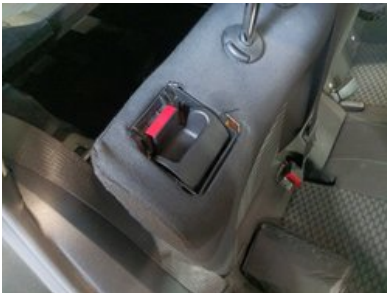
### ✓ 2. Sėdynės: Sėdynių reguliavimo mechanizmai - Veikimas

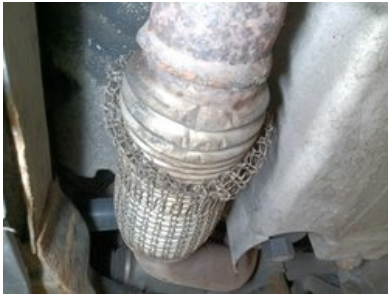
✓ **6. IŠMETIMO SISTEMA:** Lankstus Junginys
