# Diagnosticos ataskaita

## 2017 VOLVO XC60 Polar+

### Diagnosticos informacija

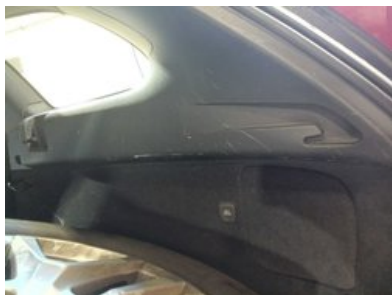
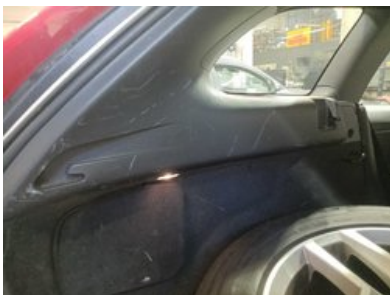
### ✓ 1. Vidus: Apdailos detalės - Būklė

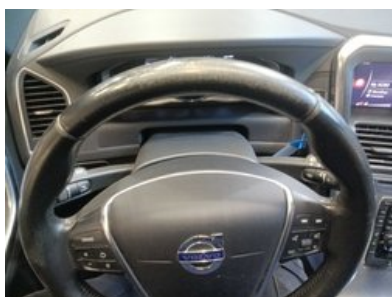
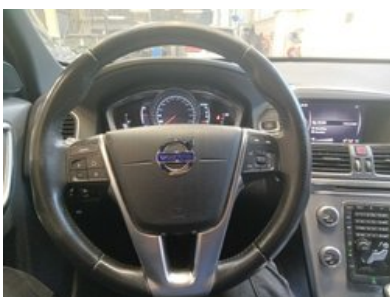
### ✓ 2. Priekis: Vairas - Būklė

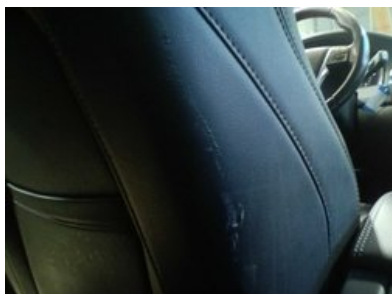
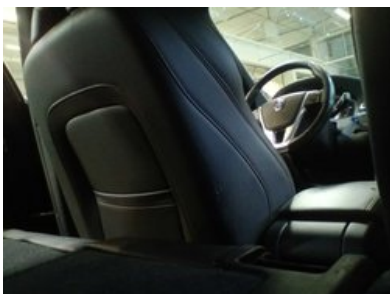
### ✓ 3. Sėdynės: Visos Sėdynės - Būklė

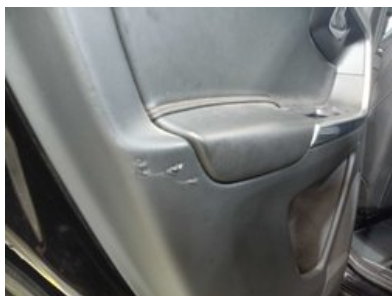
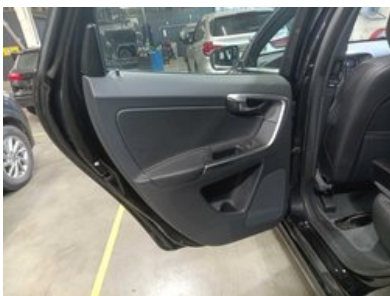
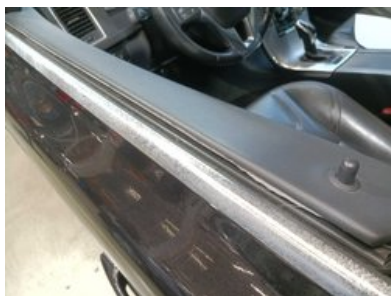
### ✓ 4. Durys: Apdailos detalės - Būklė

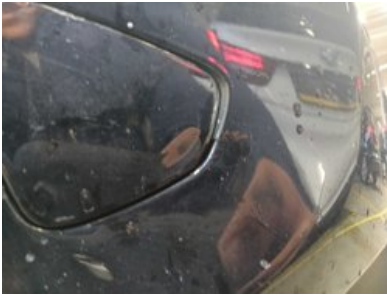
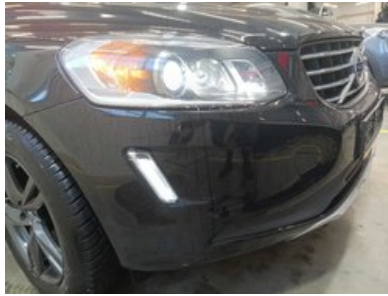
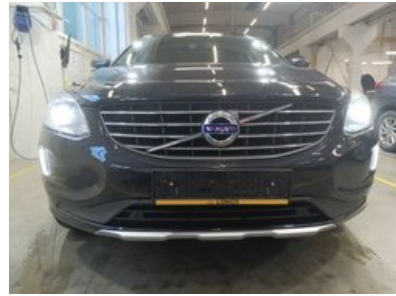
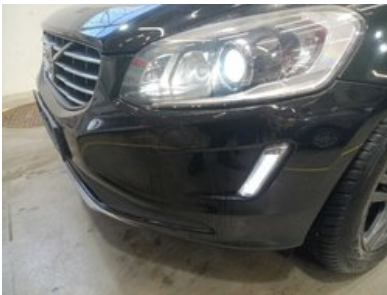
### ✓ 1. Priekis: Priekinis Buferis - Būklė ir Lygiavimas

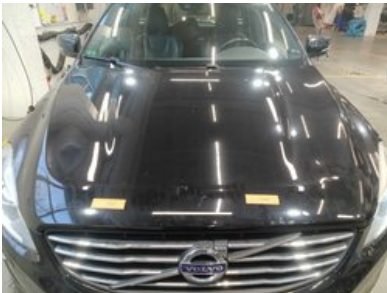
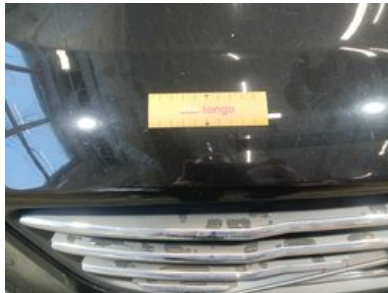
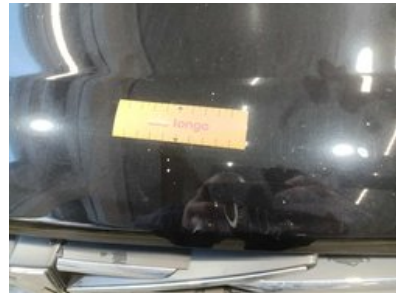
### ✓ 2. Priekis: Gaubtas - Matomi Pažeidimai

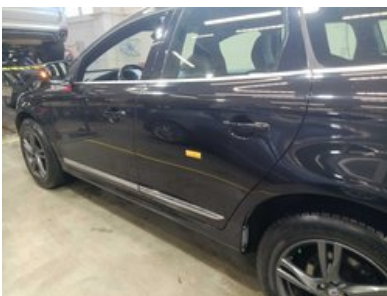
### ✓ 3. Šonas: Kairė ir Dešinė Pusė - Matomi Pažeidimai ir Įbrėžimai

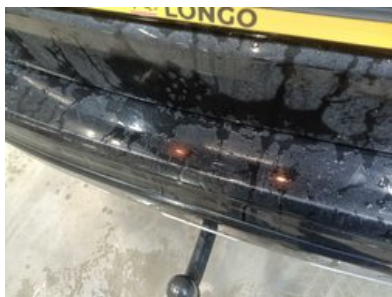
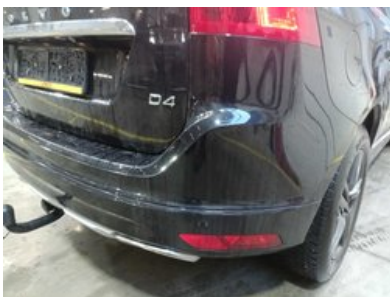
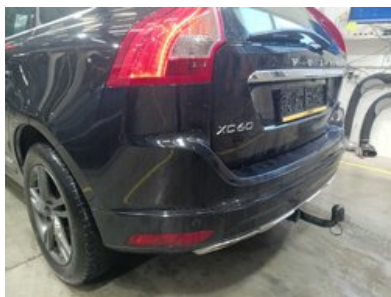
- ✓ **4. Galas:** Galinis bamperis - Būklė ir centravimas

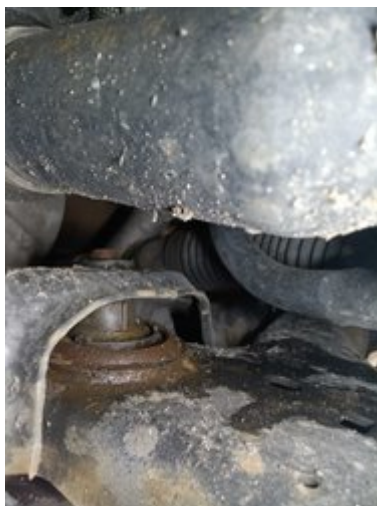
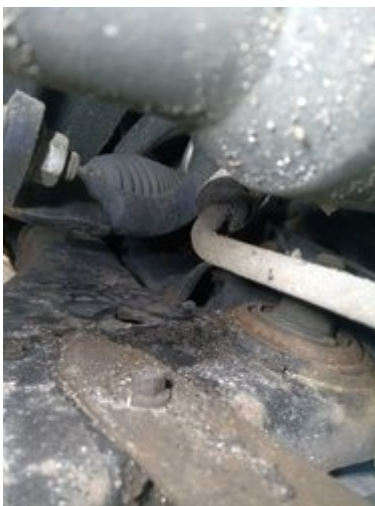
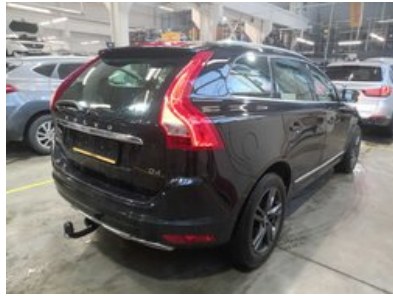
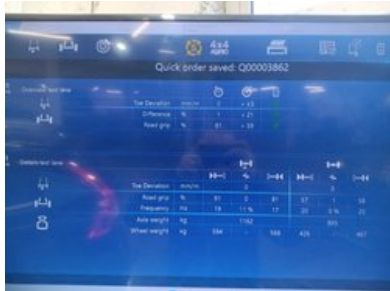
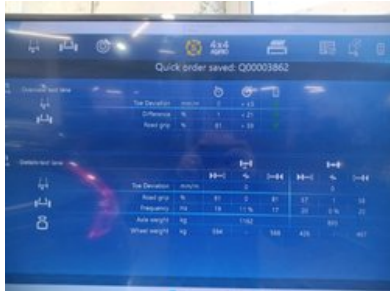
- ✓ **1. KITA:** Variklio Alyvos ir Filtro Keitimas
- ✓ **2. KITA:** Įkrauti Akumuliatorių
- ✓ **3. PAKABA:** Pakabos Apatinė Svirtis Abi

- ✓ 1. Įkrauti Akumuliatorių
- ✓ 2. Variklio Alyvos ir Filtro Keitimas
