# Diagnosticos ataskaita

## 2018 OPEL MOKKA X Innovation

Patikrinta sertifikuotos „Longo Shared Service“ diagnostikų komandos: Mindaugas G., Arnas S.

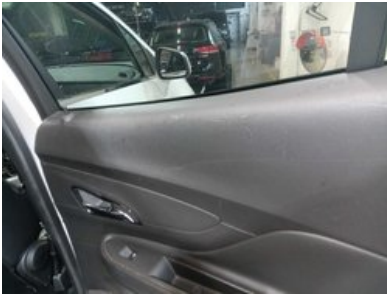
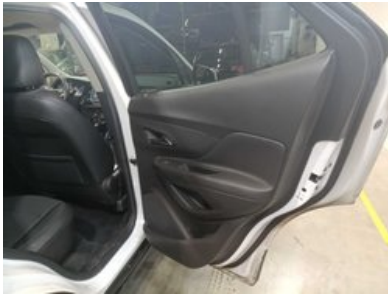
### ✓ 1. Durys: Apdailos detalės - Būklė

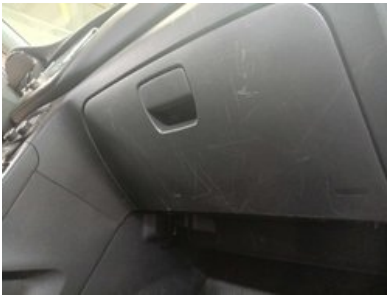
### ✓ 2. Priekis: Apdailos detalės - Būklė

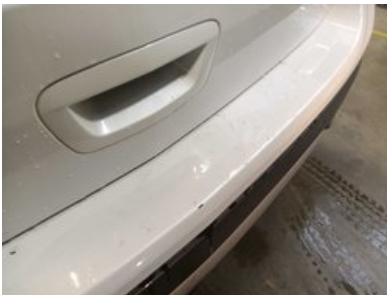
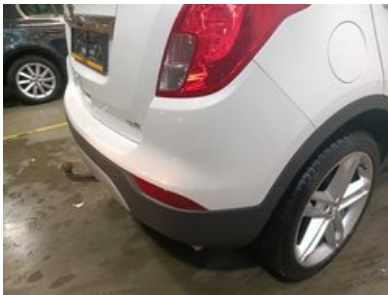
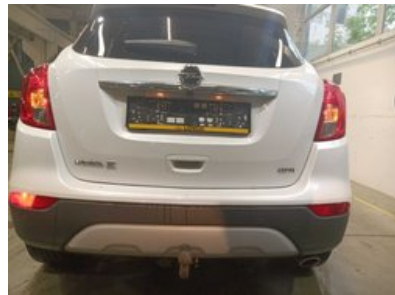
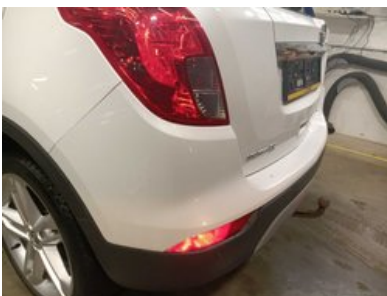
### ✓ 1. Galas: Galinis bamperis - Būklė ir centravimas

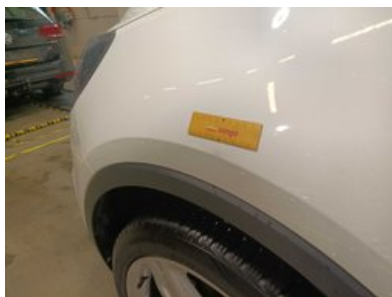
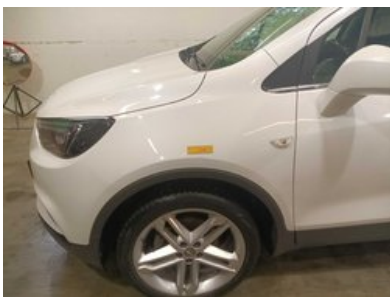
✓ **2. Šonas:** Kairė ir Dešinė Pusė - Matomi Pažeidimai ir Įbrėžimai

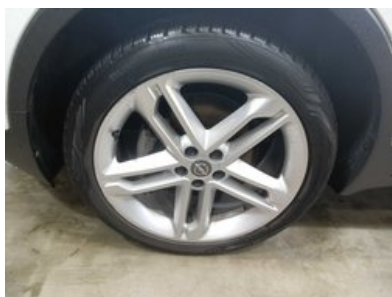
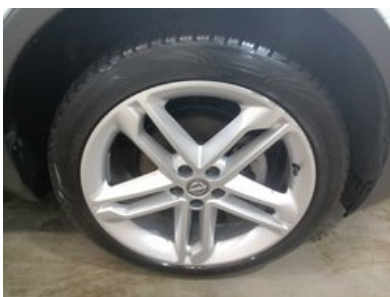
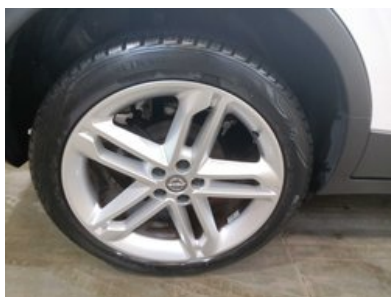
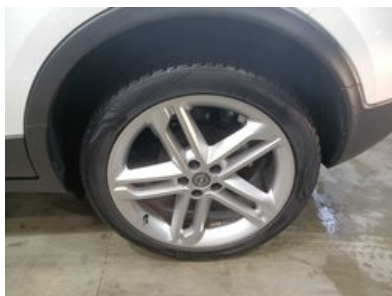
✓ **3. Šonas:** Ratai - Būklė

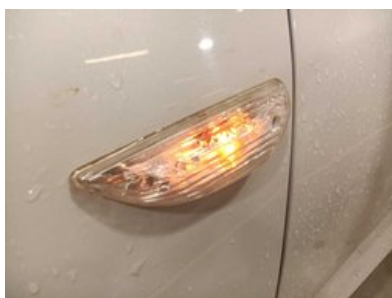
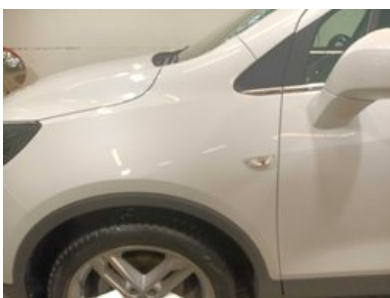
✓ **4. Žibintai:** Automobilio Šoniniai Žibintai - Pagrindinis Veikimas, Pažeidimas ir Spalva
