# Diagnosticos ataskaita

## 2019 OPEL GRANDLAND X Business+

„Longo“ atliktos išsamios diagnostikos metu, 7 defektai buvo nustatyti transporto priemonėje.

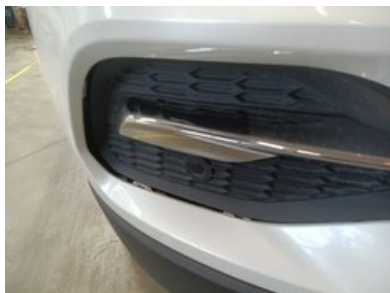
### ✓ 1. Priekis: Priekinės Grotelės - Būklė

- ✓ 1. Įkrauti Akumuliatorių
- ✓ 2. Remontuoti Groteles

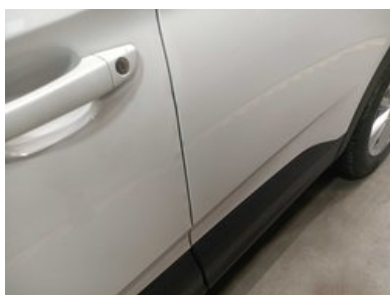
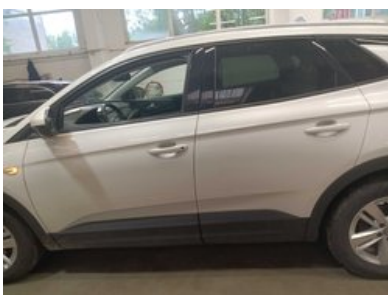
### ✓ 2. Šonas: Kairė ir Dešinė Pusė - Matomi Pažeidimai ir Įbrėžimai

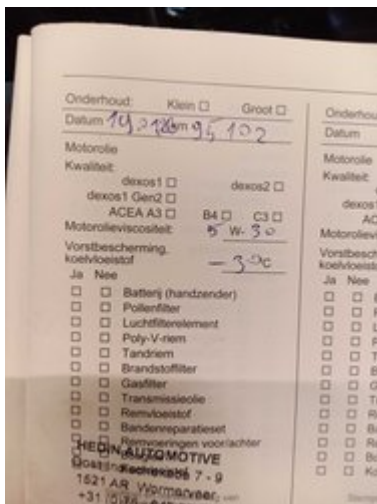
### ✓ 1. KITA: Variklio Alyvos ir Filtro Keitimas

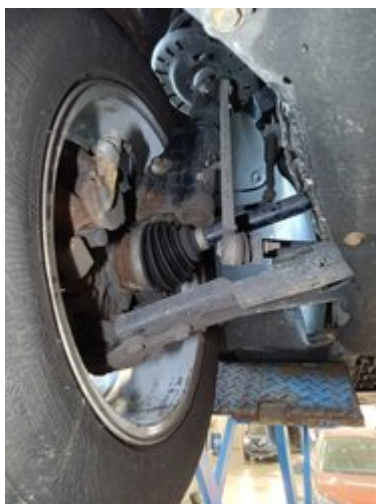
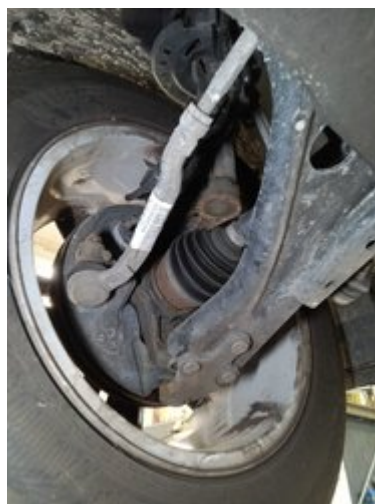
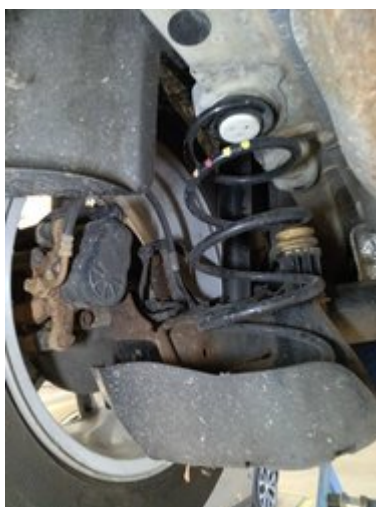
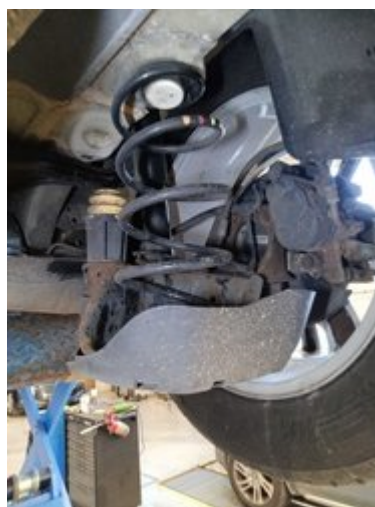
✓ **3. PAKABA:** Pakabos būklė

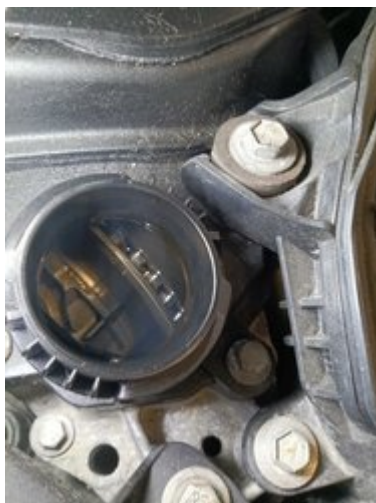
✓ **4. VARIKLIS:** Paskirstymo diržas

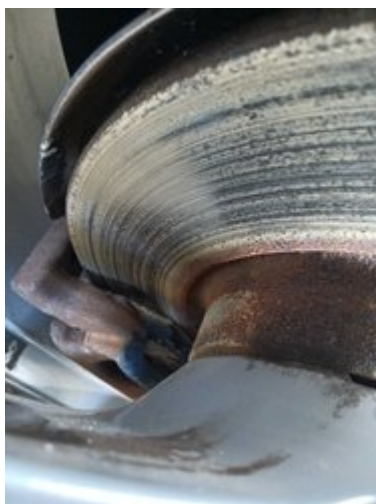
✓ **5. STABDŽIAI:** Stabdžių Būklė
