### Automobilio duomenys

# Diagnosticos ataskaita

## 2021 OPEL INSIGNIA Edition

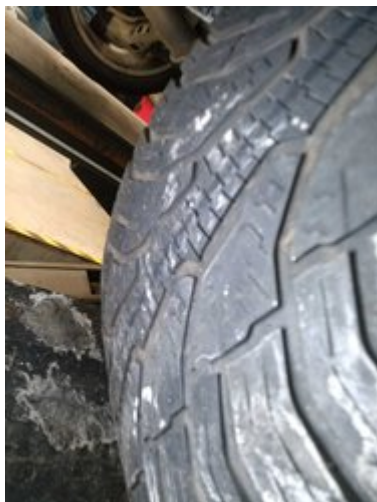
- ✓ **2. KITA:** Pakeisti Padangas
